# Kwaliteit Oppervlaktewater

## Onderzoeksaanbod PIH

PIH  
Provincie Antwerpen

1 - 18/06/2025

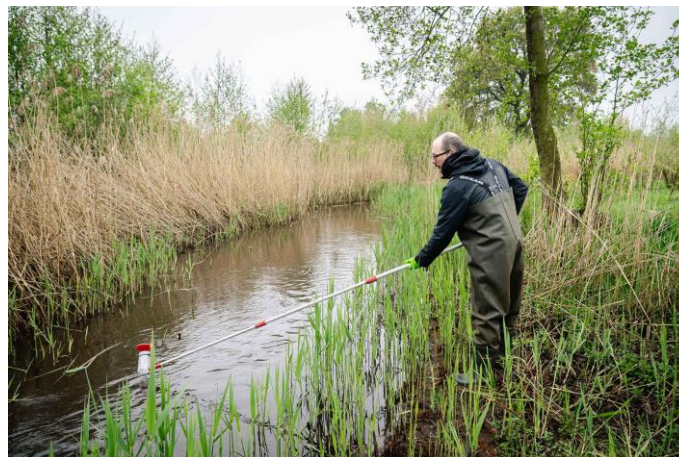
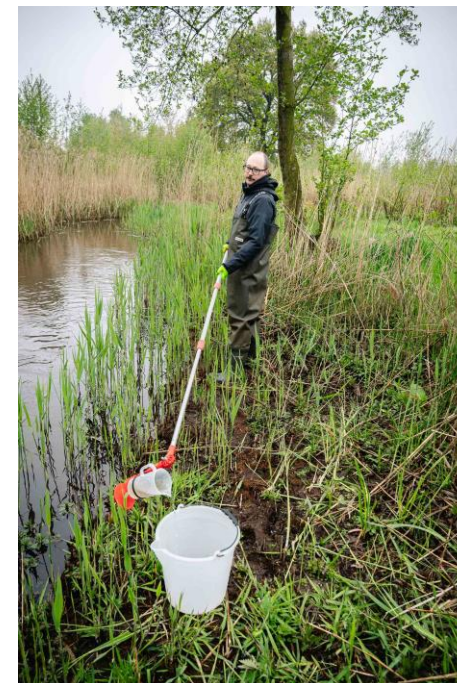
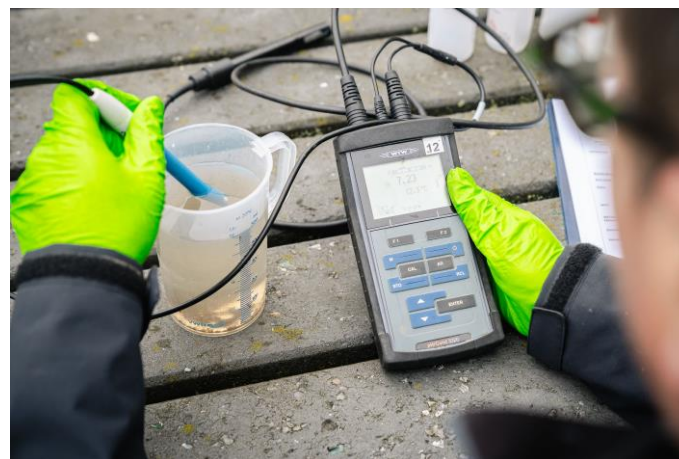
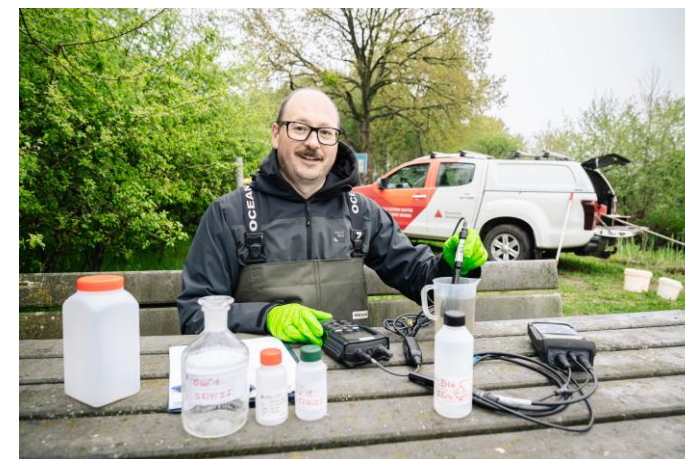
- Staalname
- Veldmetingen
  - Temperatuur ( $T^{\circ} \text{C}$ )
  - Zuurstofgehalte en -concentratie
  - Zuurtegraad (pH)
  - Elektrische Geleidbaarheid

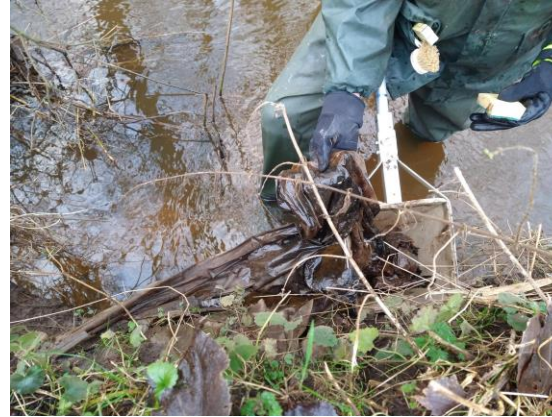
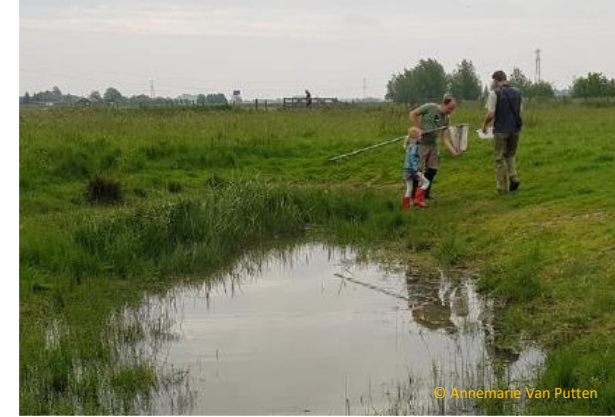
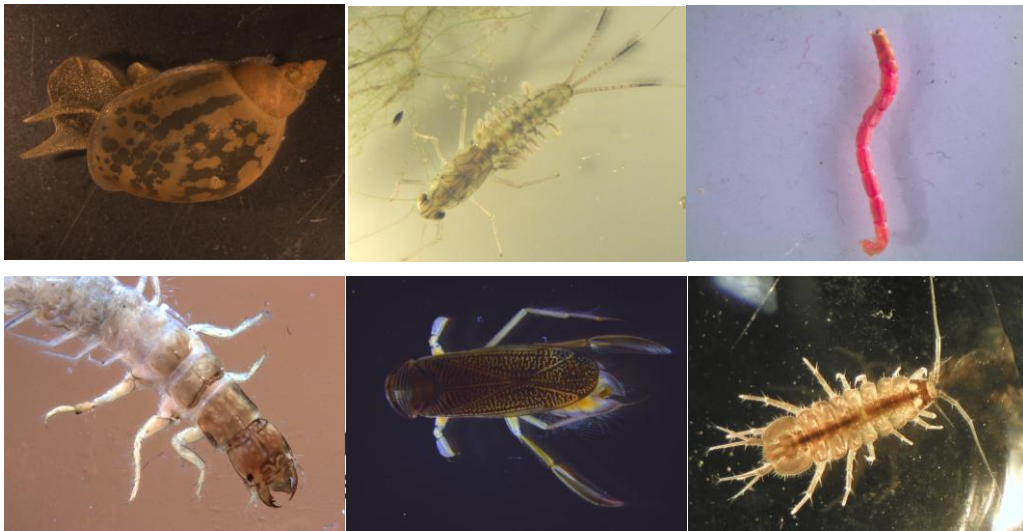
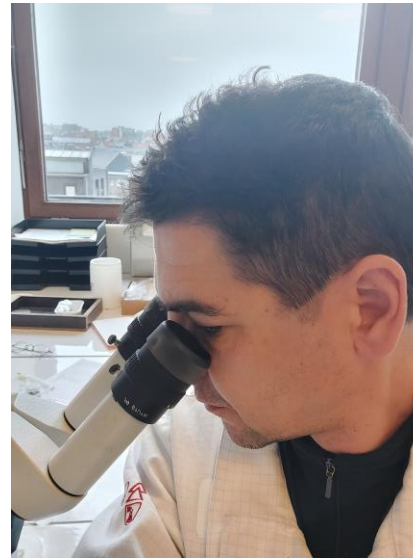
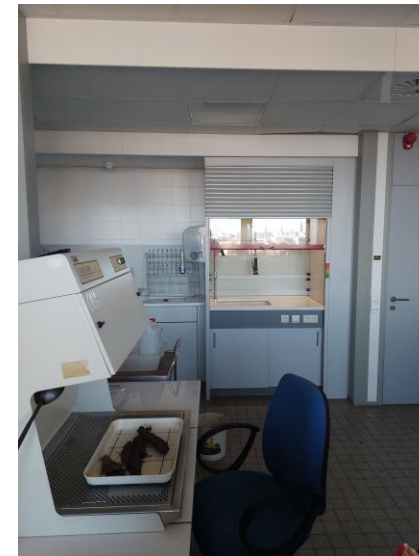
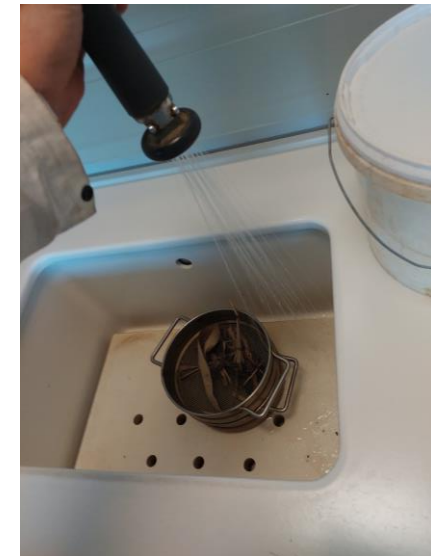
- Bepaling Ecologische kwaliteits-ratio EQR
  - Macro-invertebraten onderzoek
    - BBI – Belgische Biotische Index (WAC/V/C/001)
    - MMIF – Multimetric Index Flanders (WAC/V/C/002)
- ➡ BELAC accreditatie
- ➡ VITO erkenning
- Rapportage en Adviesverlening
