SINT- VALENTINUSKERK POPPEL

Ontwerpend haalbaarheidsonderzoek n.a.v. de herbestemming van de Sint- Valentinuskerk

in opdracht van:
GEMEENTE RAVELS

ontwerpteam:
STUDIO OPEN KERKEN
Tijdelijke handelsvereniging en onderzoeksgroep: RE-ST, TRANS, Petillon Ceuppens en
endeavour

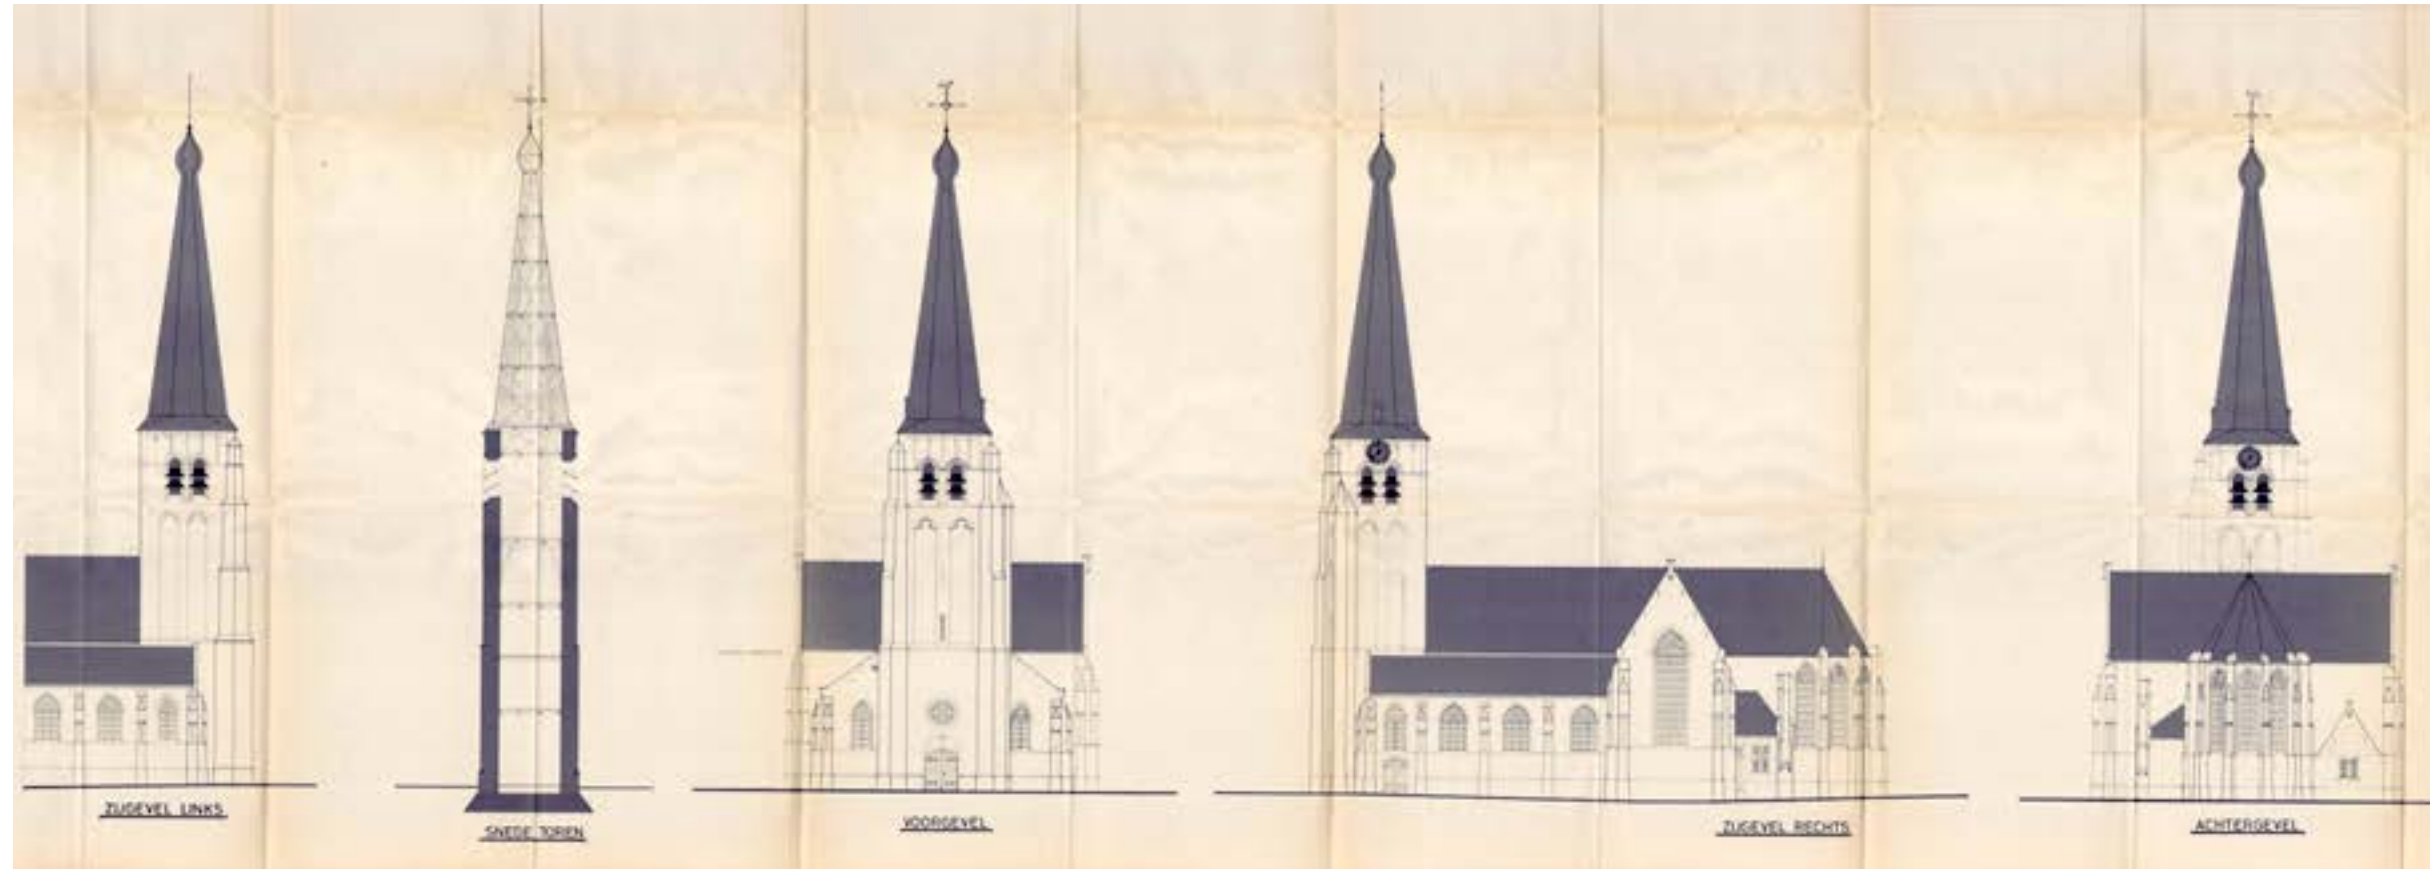
HISTORISCH PLANMATERIAAL VAN DE KERK

Planmateriaal van de restauratie van de toren der Sint-Valentiuskerk. 1988. Bron: Kerkfabriek Poppel.

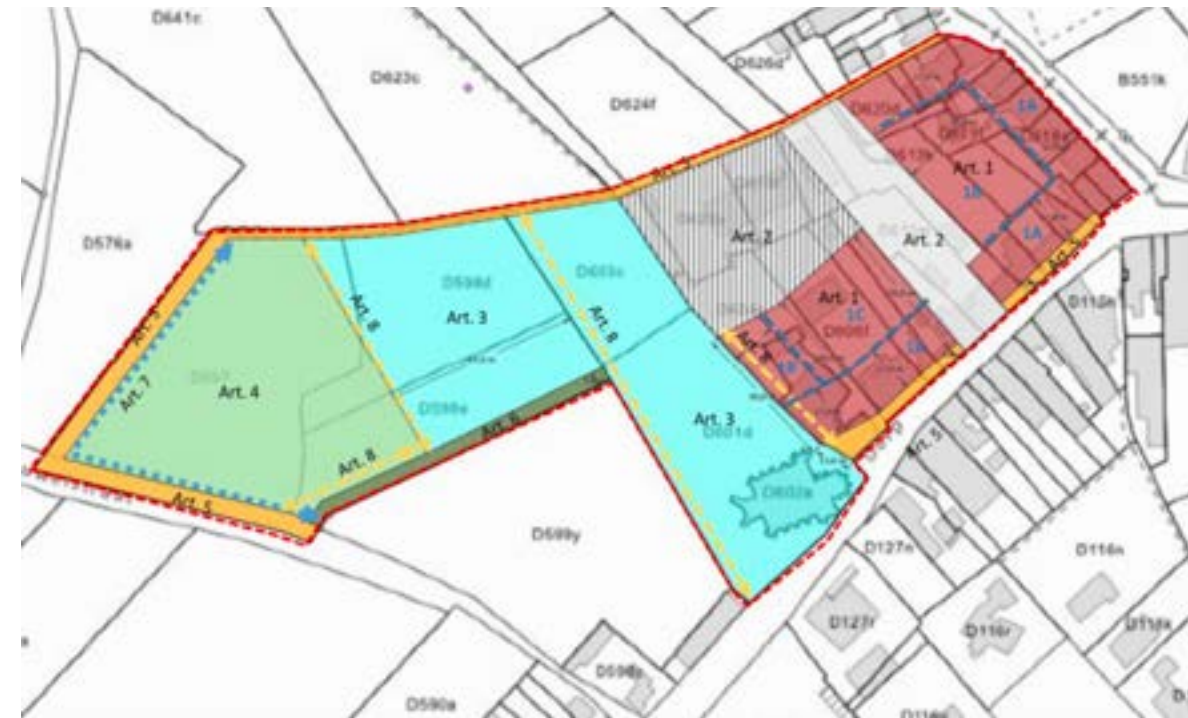
01

De huidige afmetingen, materiaalgebruik en dakvorm van het kerkgebouw blijven behouden. Uitbreiding van de bebouwing is toegelaten op voorwaarde dat:

- De uitbreiding fysiek aansluit bij het kerkgebouw en met een interne verbinding eraan wordt gekoppeld
- Maximaal 1 uitbreidingsvolume met een maximaal bebouwde oppervlakte van 100m²
- De uitbreiding wordt uitsluitend tot stand gebracht vanuit eventuele technische en/of logistieke noden die voortvloeien uit de nieuwe bestemming of het multifunctioneel gebruik van de kerk.

Zowel bij renovatiewerken binnen het bestaande volume van het kerkgebouw, als uitbreidingen ervan, dient er strikt over gewaakt te worden dat het karakter van het gebouw niet wordt aangetast.

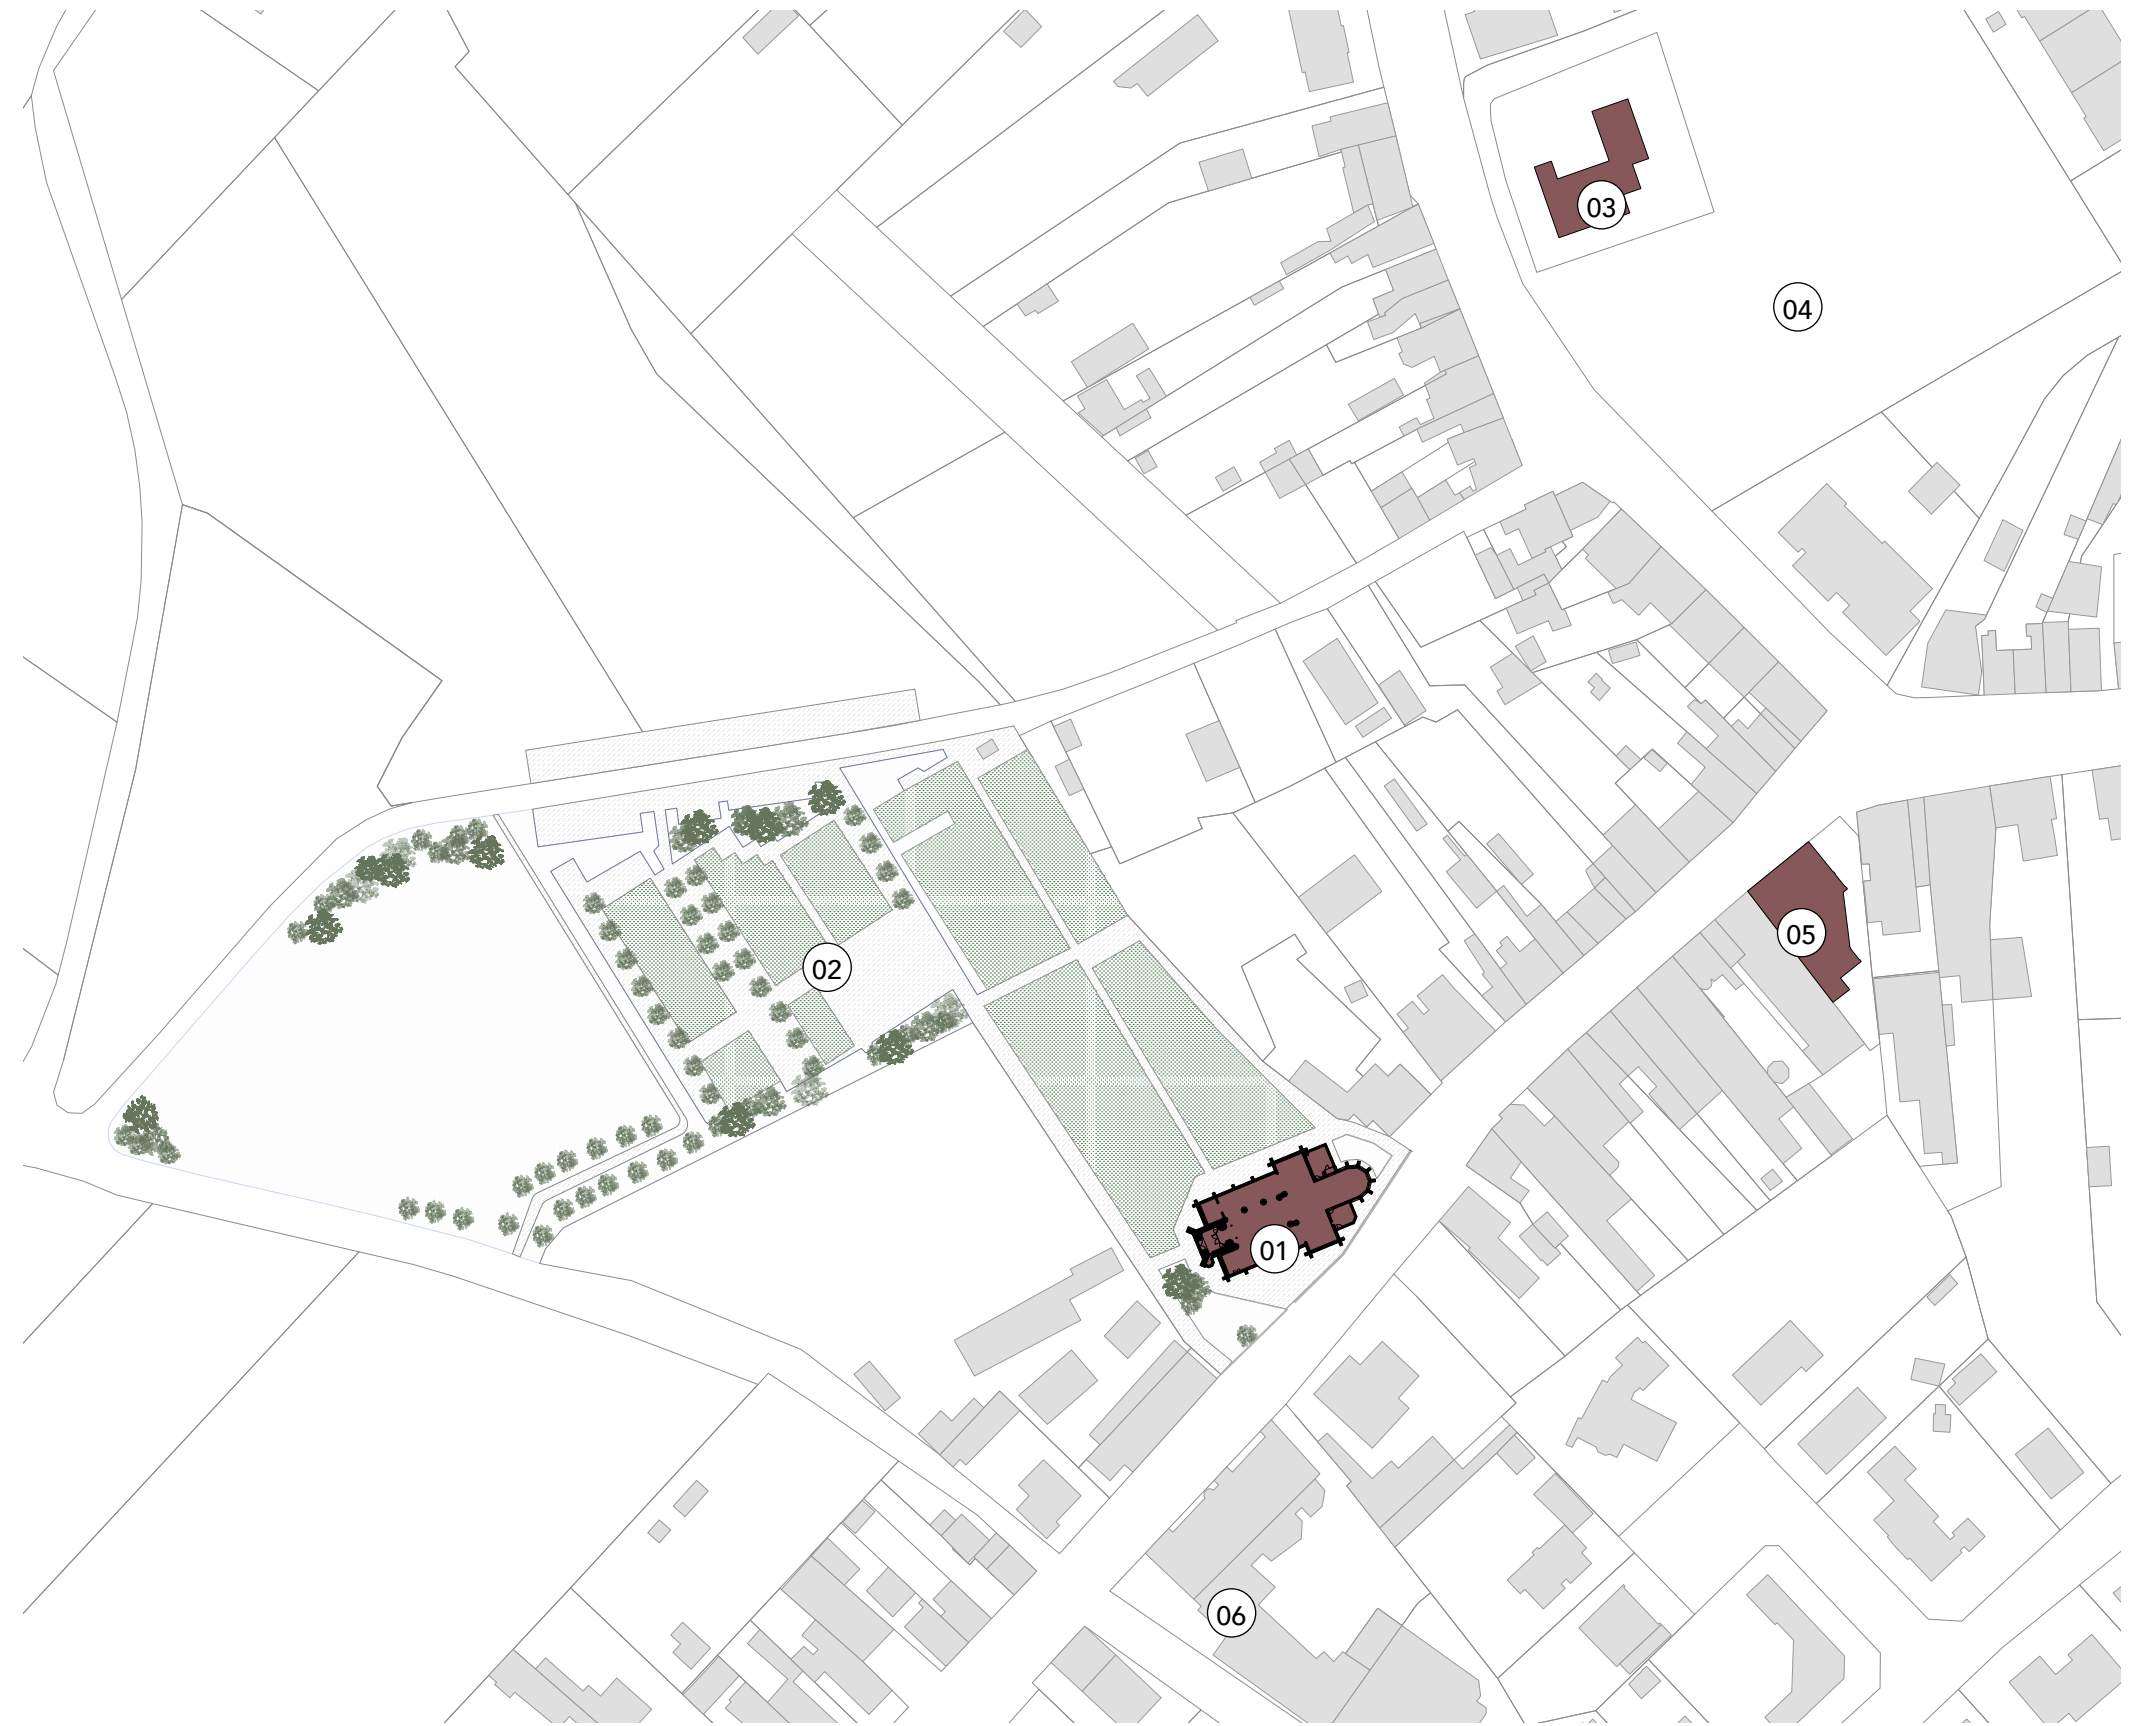
- 01 Sint-Valentiuskerk
- 02 Kerkhof
- 03 Pastorie
- 04 Pastorie tuin
- 05 Gemeentezaal
- 06 VGB De Negensprong

Luchtfoto van het perceel van de kerk in huidige toestand in relatie tot de directe omgeving - bron: google earth
01 Sint-Valentiuskerk 02 Kerkhof 03 Pastorie 04 Pastorietain 05 Gemeentezaal 06 Vrije Basisschool De Negensprong

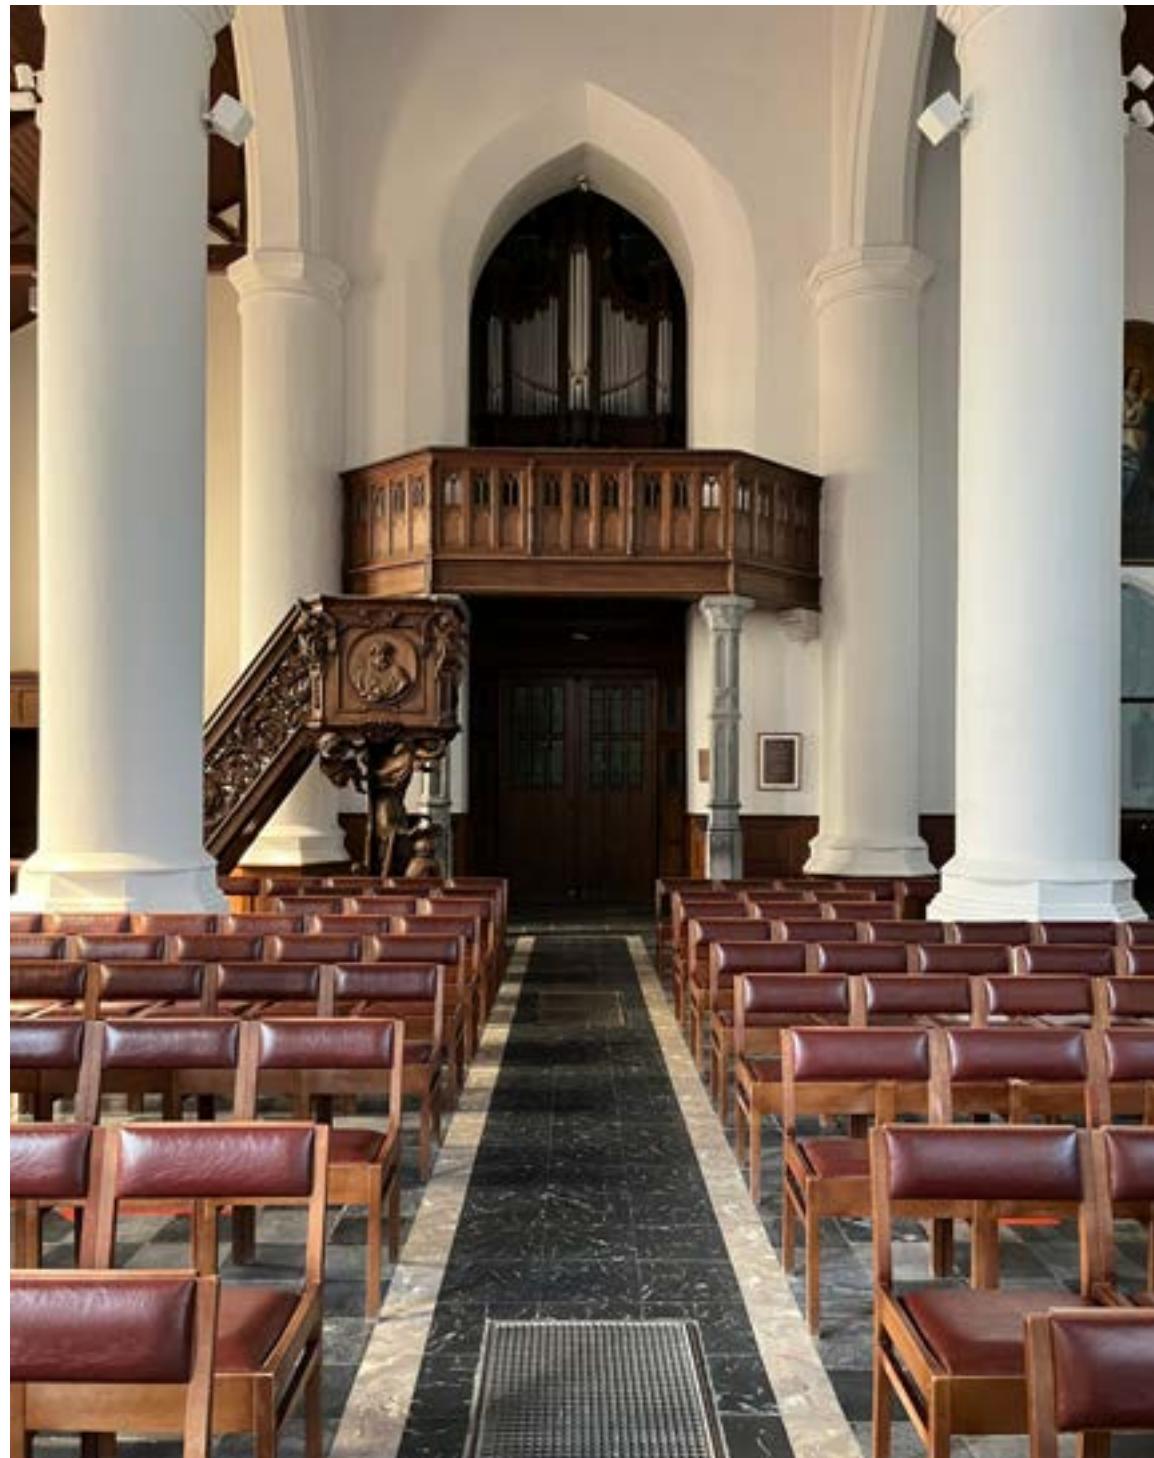
01 Zicht op het inkomspitaal met bovenliggend neogotisch doksaal uit 1911-1912 en preekstoel, beiden vervaardigd uit eik. 2022. bron: RE-ST 02 Zicht op het inkomspitaal. 2022. bron: RE-ST 03 Zicht op de groetkapel, voormalig de doopkapel. Gedurende de corona-periode werden hier beperkte vieringen tot 6 personen gegeven. 2022. bron: RE-ST

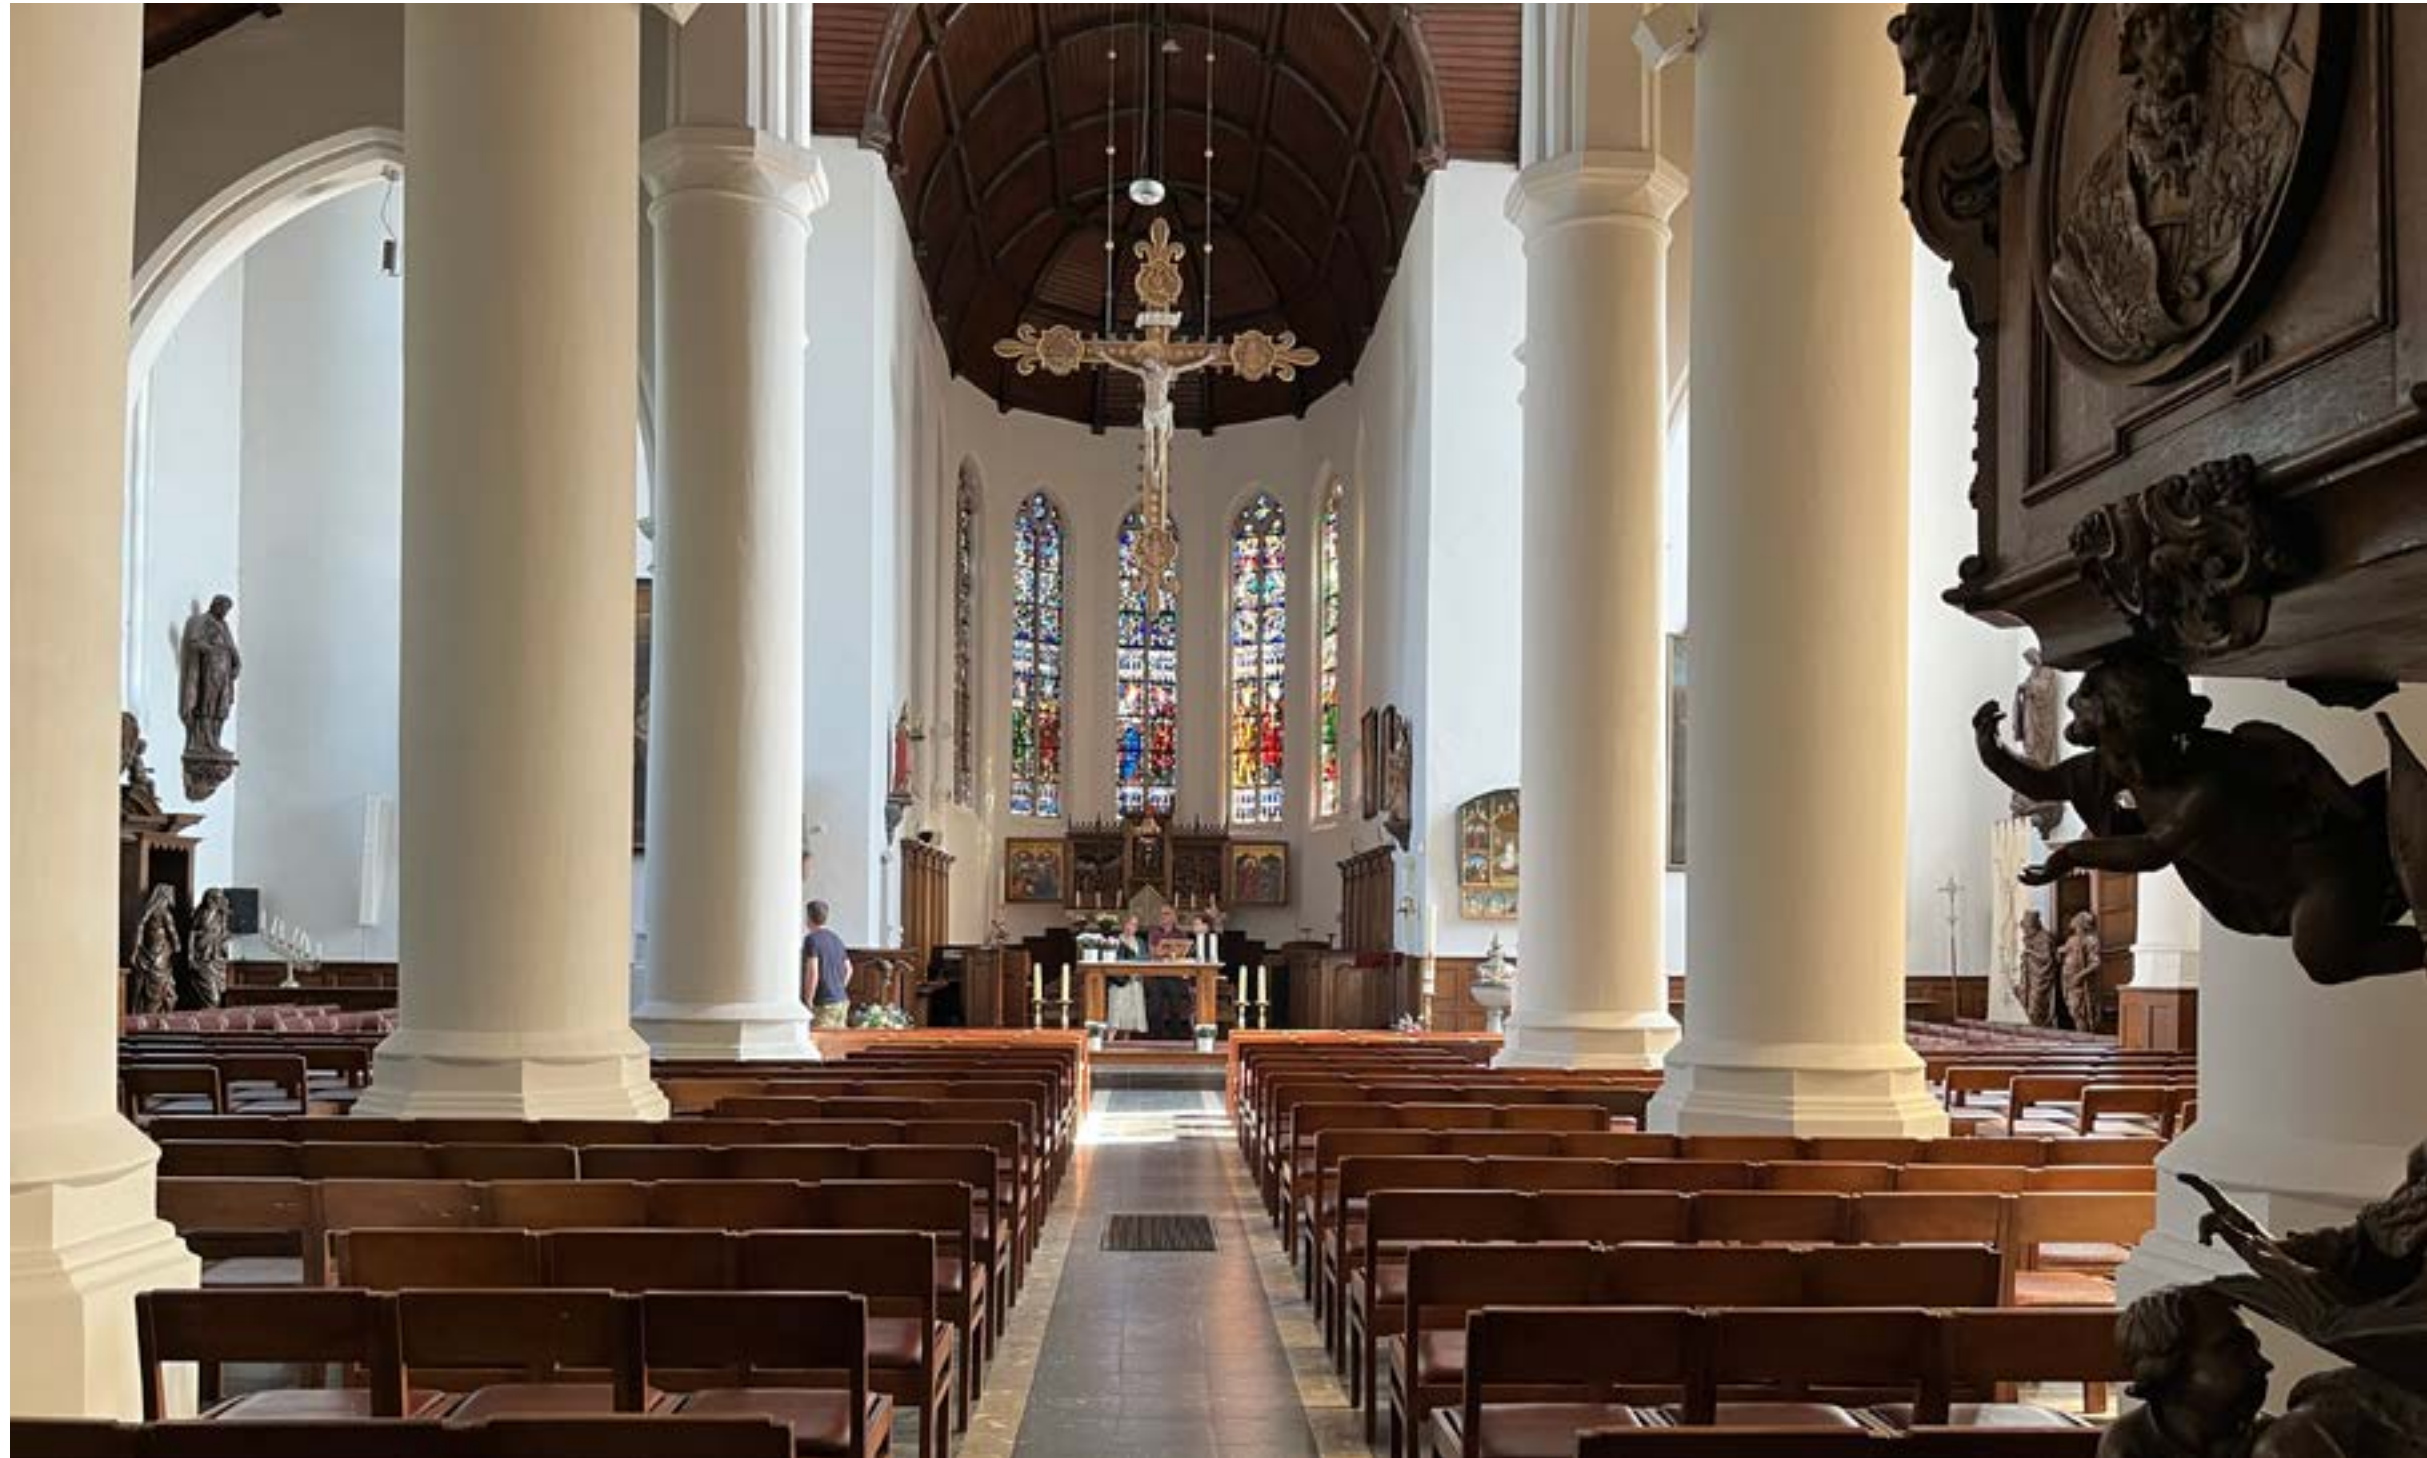
Zicht op de middenbeuk vanuit het inkomstportaal. In het verlengde van de middenbeuk bevindt zich het verhoogd koor. 2022. bron: RE-ST

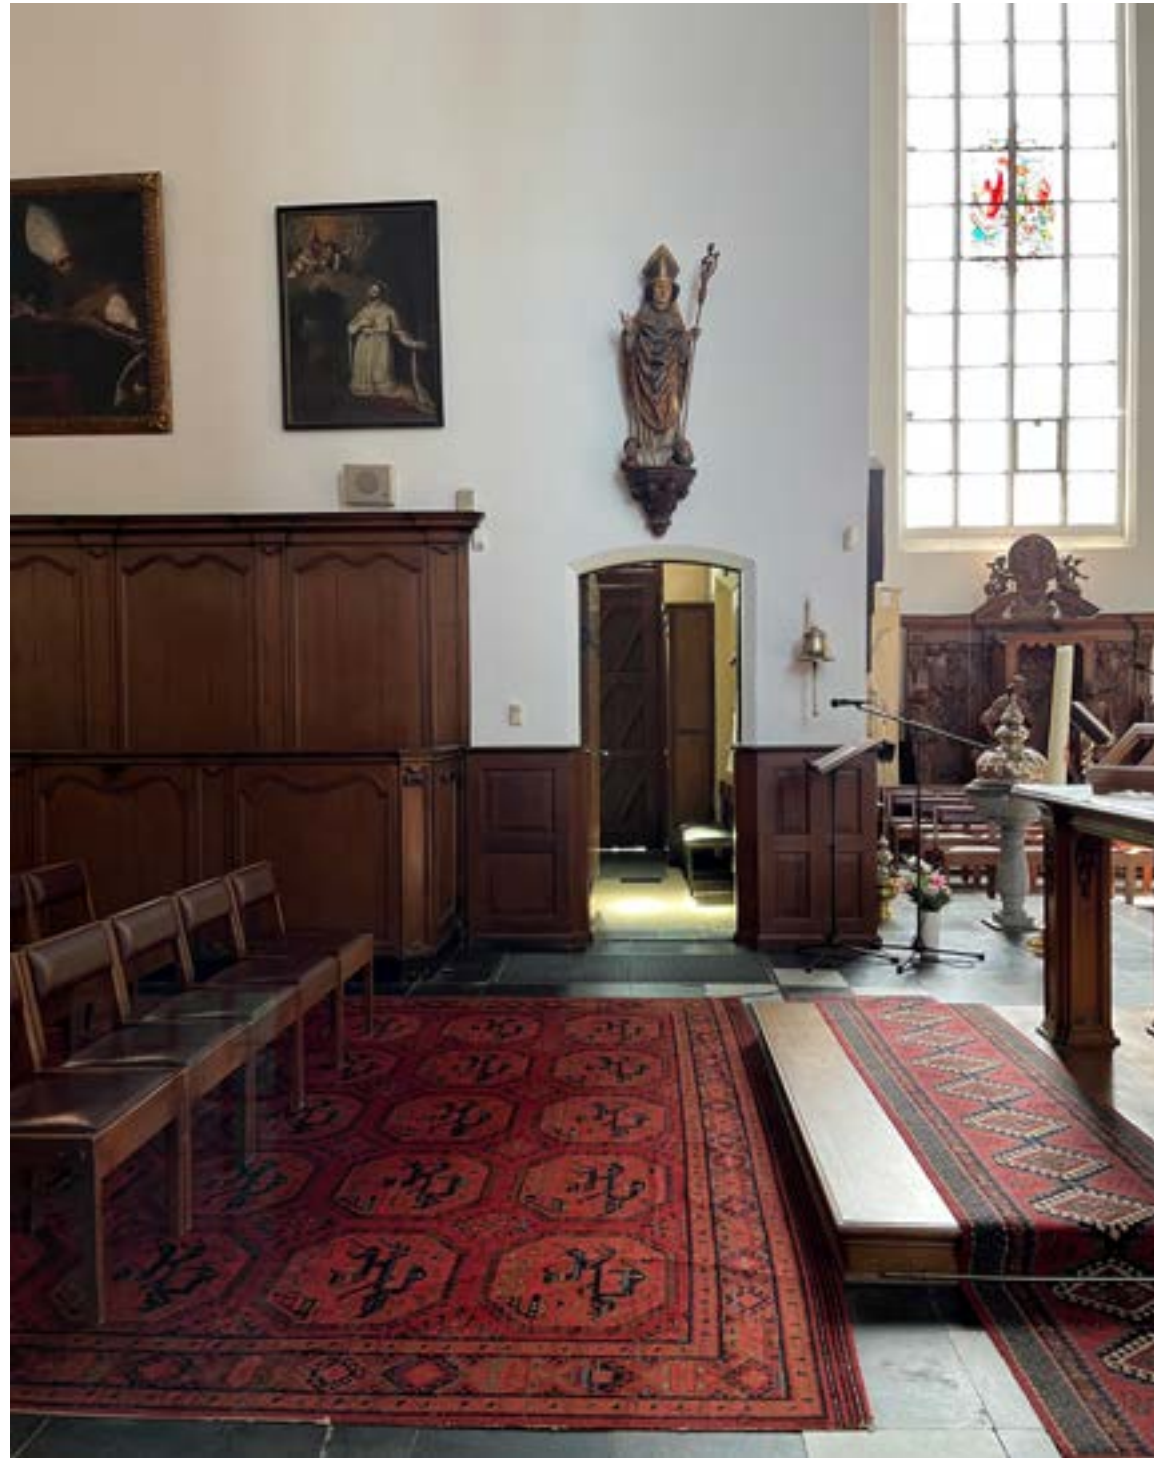
01 Zicht vanuit het verhoogd koor naar de sacristie. 2022. Bron: RE-ST 02 Sacristie met eigen inkom. 2022. bron: RE-ST 03 Zicht op de eiken sacristiekast. 2022. bron: RE-ST

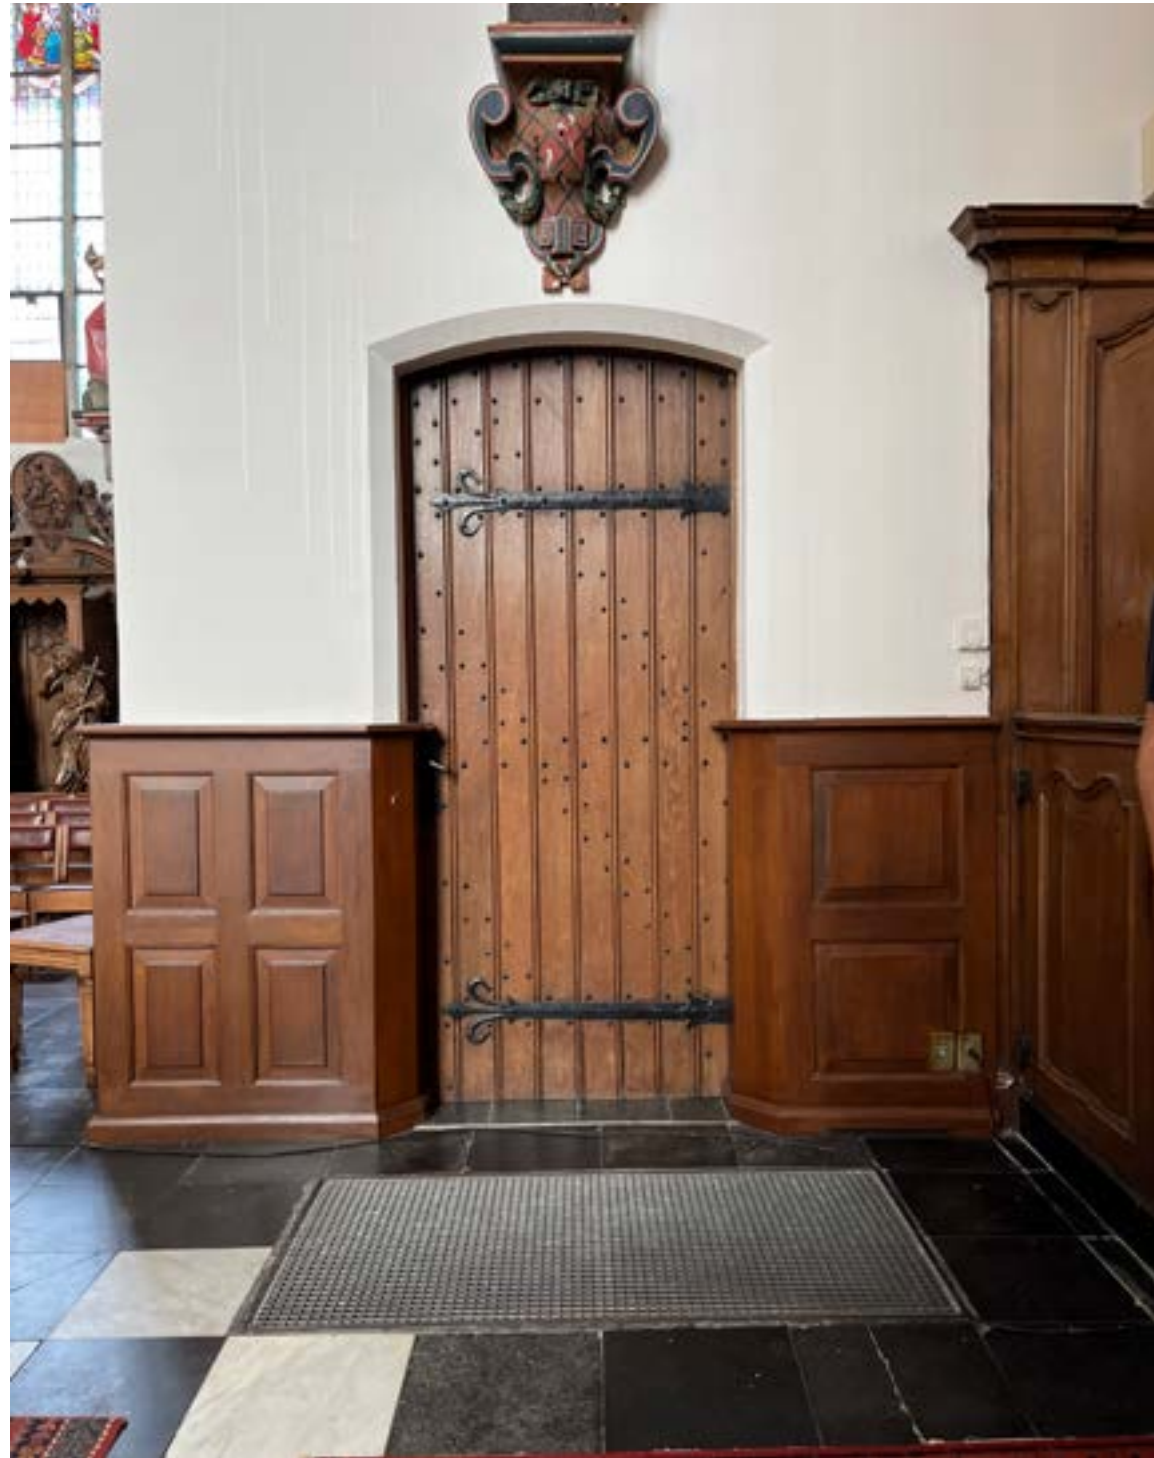
01 Zicht op de bergingdeur. 2022. Bron: RE-ST 02 De berging bevat sanitair, wordt momenteel gebruikt als opslagruimte en heeft een eigen toegang naar buiten. 2022. bron: RE-ST 03 Verwarmingsetel bevindt zich in de berging. 2022. bron: RE-ST

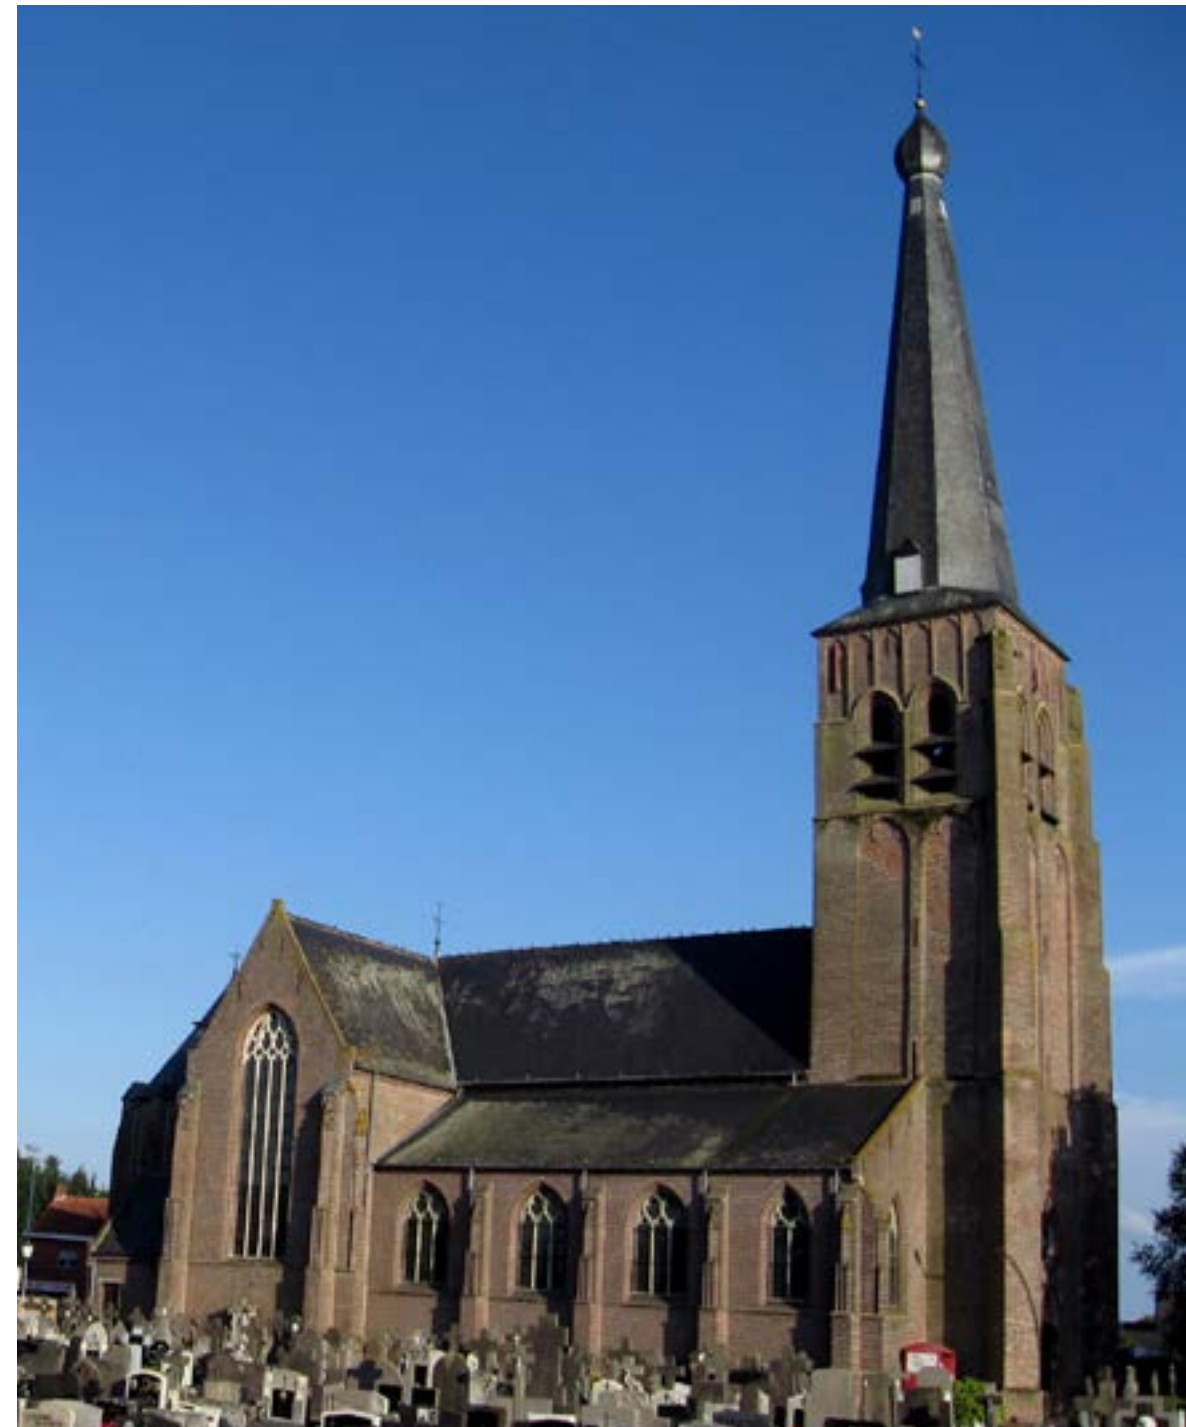
01 Zicht op de noordgevel van de Sint- Valentinuskerk vanop het kerkhof. Het grondplan van de basiliek is duidelijk leesbaar in de gevels. Foto niet gedateerd. Bron: Sonuwe.

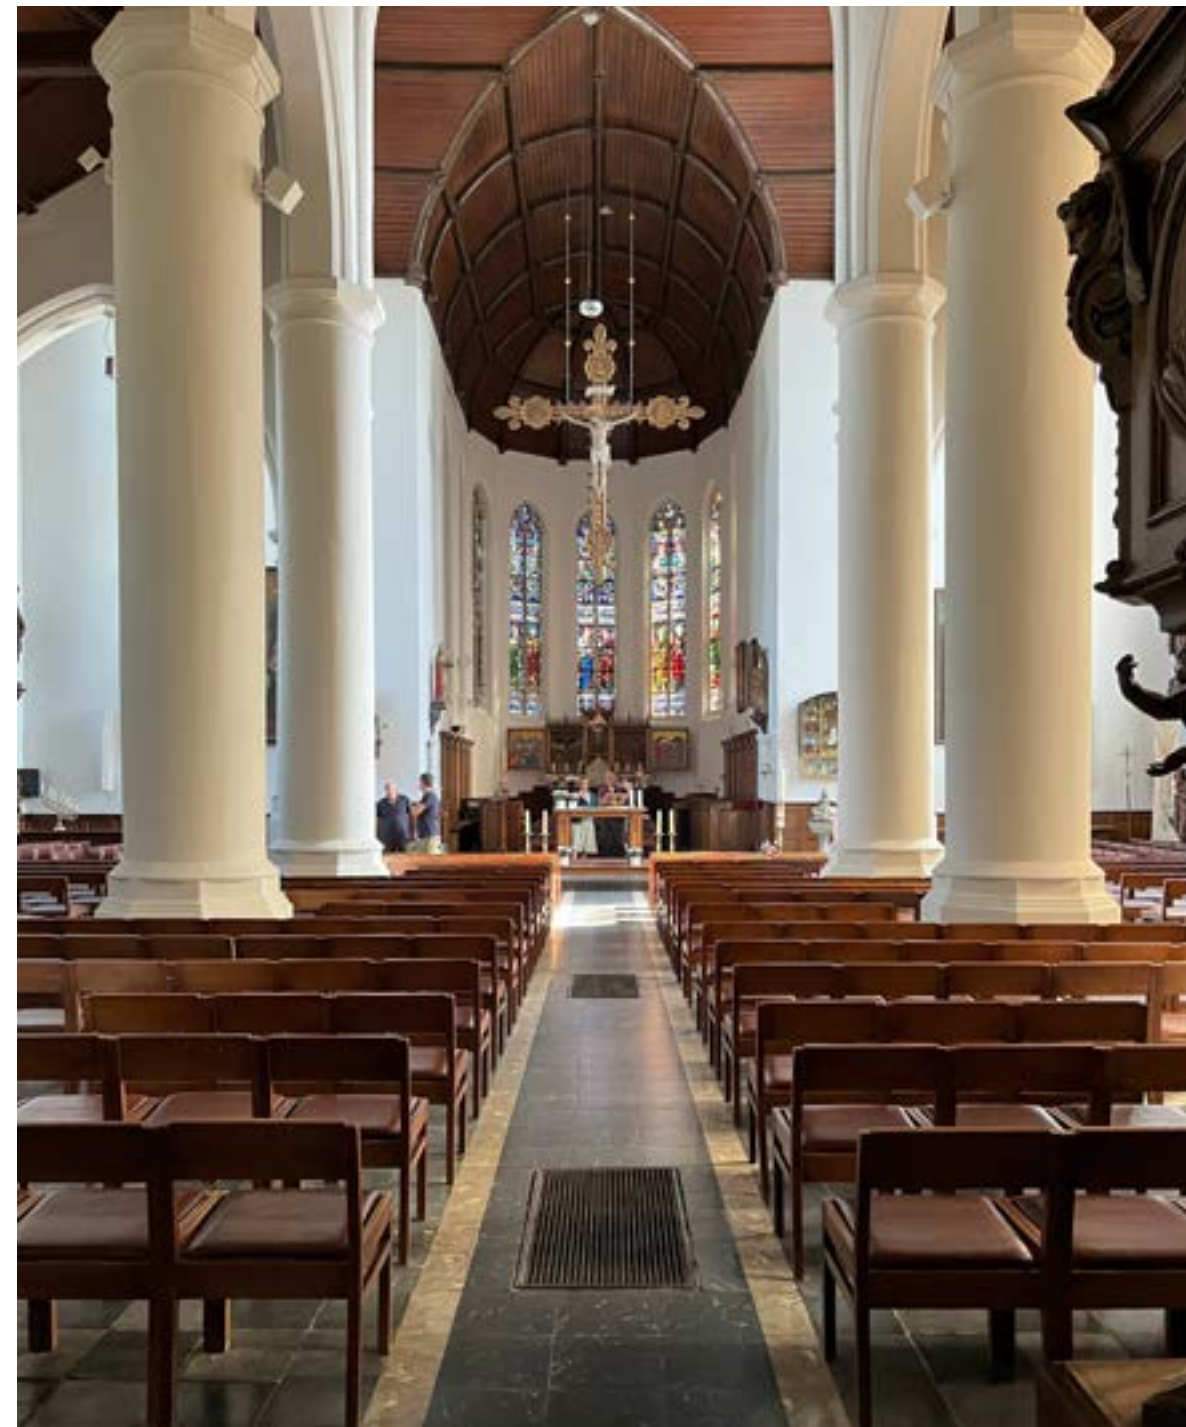
Het betreft de architectuurhistorische erfgoedwaarde van het laatgotische interieur van de Sint-Valentinuskerk. De midden- en zijbeuken worden van elkaar gescheiden door middel van spitsboogarcades op massieve wit-bepleisterde zuilen, aangezet op een achzijdige basis en afgewerkt met tektonische kapitelen. Verder is de kerk voorzien van eenvoudige spitsboogvensters, uitgewerkt met variërend laatgotisch maaswerk. Het koor werd uitgewerkt met figuratieve glas-in loodramen waarop de beschermheiligen worden afgebeeld. De wanden van het koor werden wit geschilderd. Op historische foto's is te zien dat de wanden van het koor in de jaren '20 werden afgewerkt met schilderingen van koolbladeren. De vloeren zijn afgewerkt als zwarte-witte tegelvloer met uitzondering van de sacristie waar een witte vloer ligt en de berging die volledig zwart betegeld is. Het interieur werd verder verrijkt met verschillende kunstobjecten.

01 Het laatgotische interieur van de Sint-Valentinuskerk met zicht op het verhoogd koor. 2022.
bron: RE-ST.

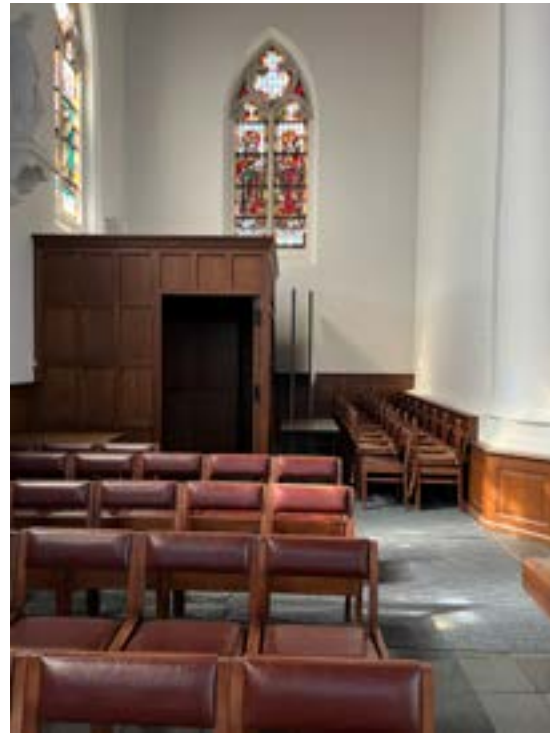
Tochtportaal zuid

Eikenhouten tochtsas ter hoogte van de zuidgevel. Het tochtportaal is opgebouwd uit drie geprofileerde wanden.

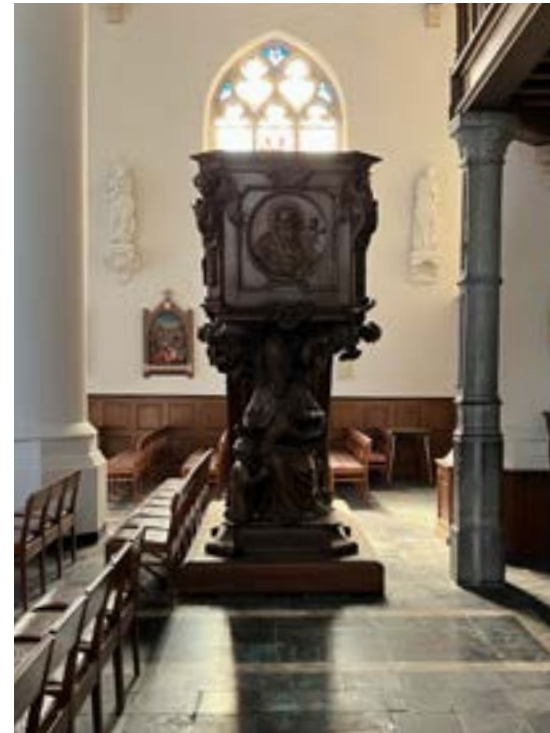
Preekstoel

De eiken preekstoel uit eerste helft van de 18de eeuw bevindt zich achteraan de kerk tussen de middenbeuk en het inkomportaal.

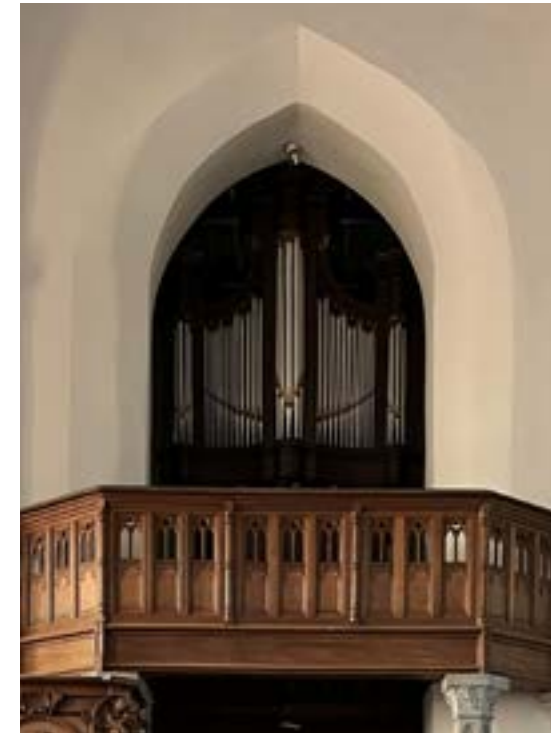
Orgel uit de tweede helft van de 18de eeuw, toe te schrijven aan Antwerps orgelmaker L. De la Haye, met transformerende ingrepen van na 1906 en 1998.

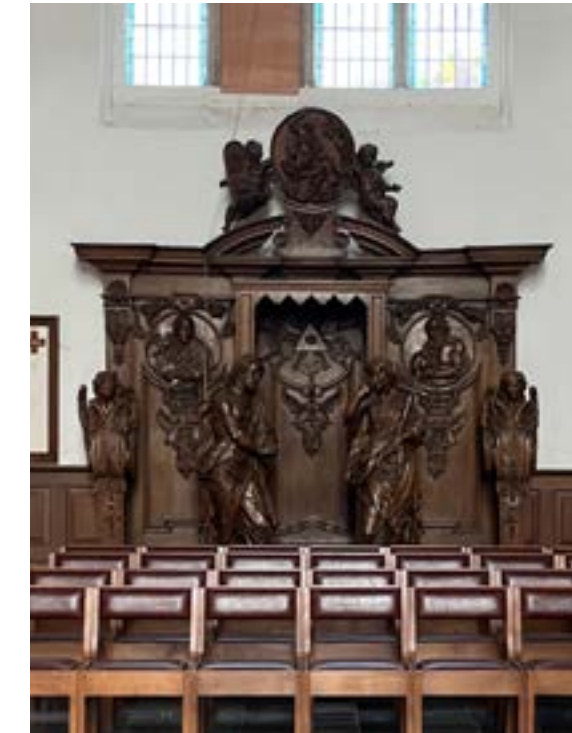
Biechtstoel transept noord

In zowel het noordelijke als zuidelijke transept bevindt zich een eiken biechtstoel uit midden 18e eeuw.

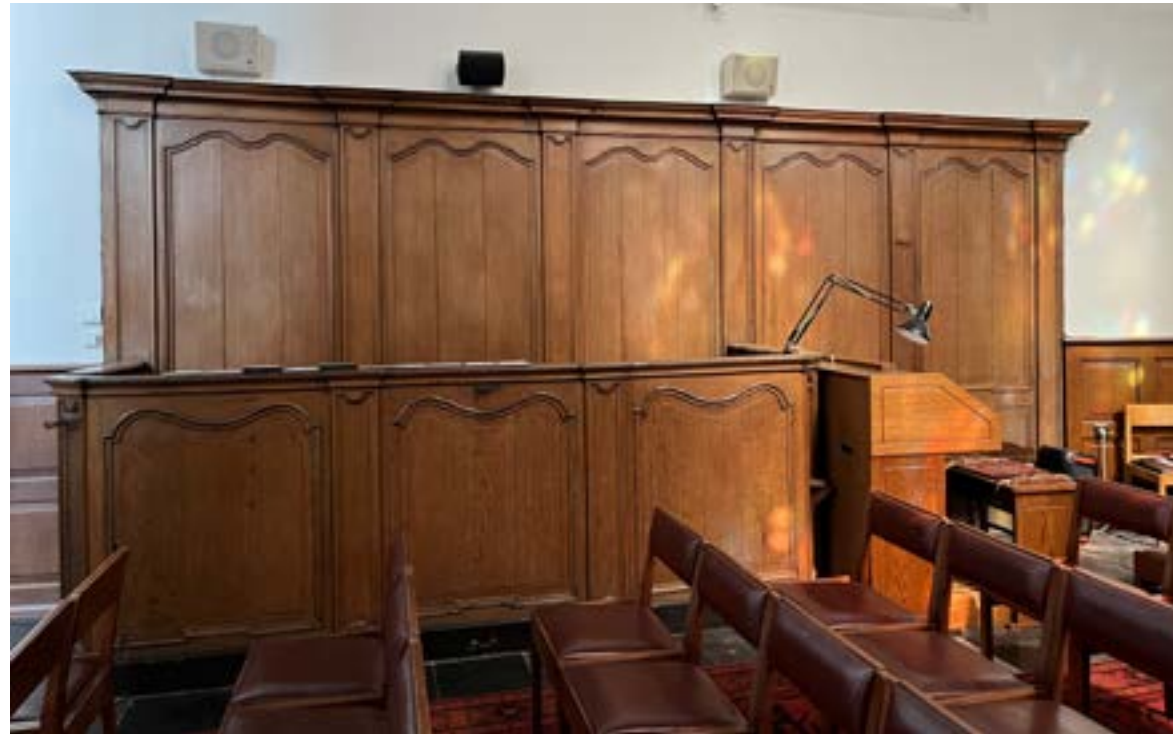
Koorgestoelte

18de eeuwse eiken koorgestoelte.

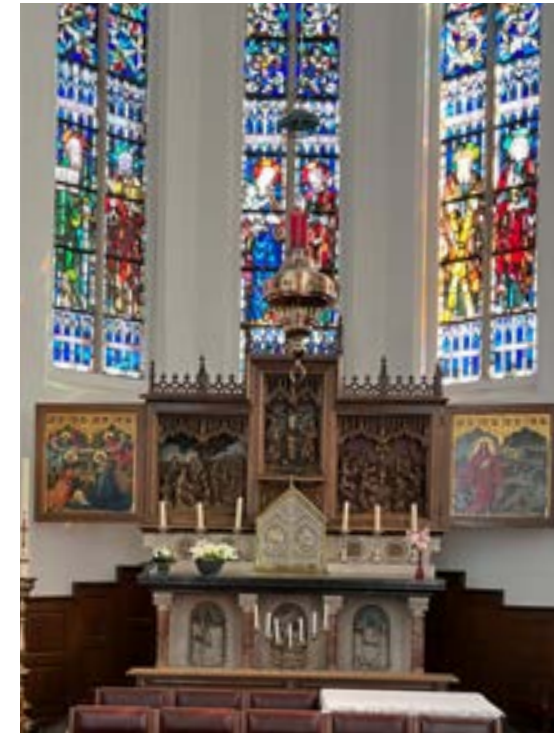
Hoofdaltaar

Neogotisch hoofdaltaar uit zandsteen naar ontwerp van H. Geirnaert, geschonken door Aimé Misonne, uitgevoerd door Alphonse Peeters, Luik, 1911.
Boven het altaar bevindt zich een marmeren en houten retabel met geschilderde zijpanelen door J. Anthoni.

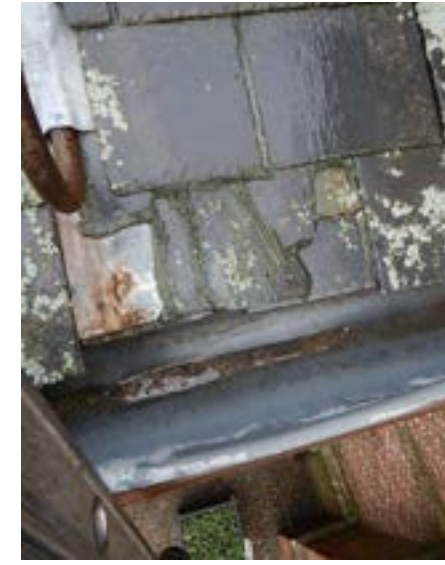
Dak [8]: herstelling met elastische voegkit.

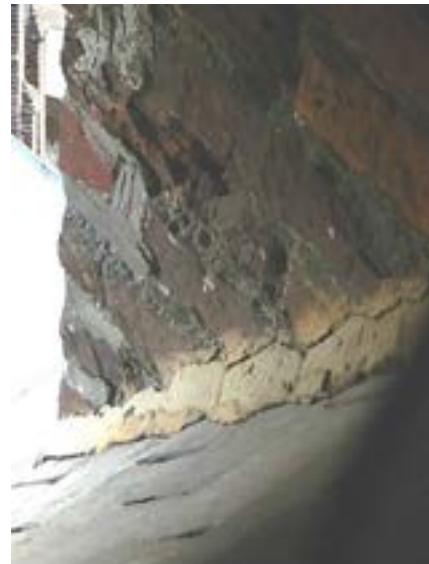
Galmbord: losgebroken mortelzoom.
