SINT- VALENTINUSKERK POPPEL

Ontwerpend haalbaarheidsonderzoek n.a.v. de herbestemming van de Sint- Valentinuskerk

in opdracht van:
GEMEENTE RAVELS

ontwerpteam:
STUDIO OPEN KERKEN
Tijdelijke handelsvereniging en onderzoeksgroep: RE-ST, TRANS, Petillon Ceuppens en
endeavour

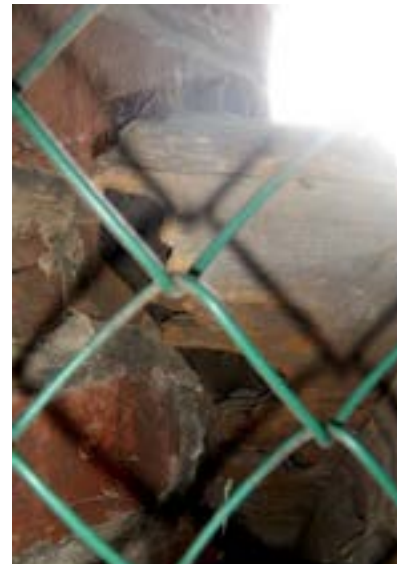
Galmbord: ingerotte bebording.

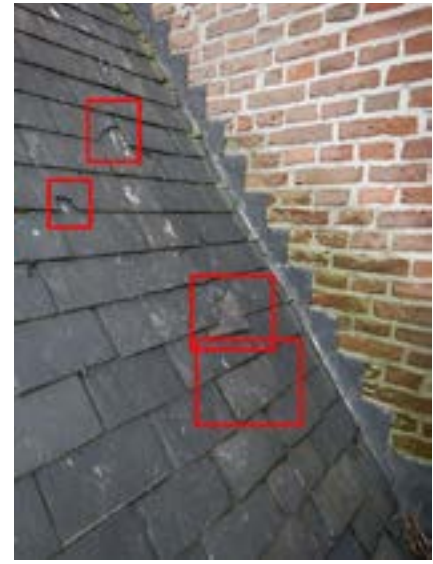
Dak [9]: gebroken, uitgeschoven en herstelde leien.

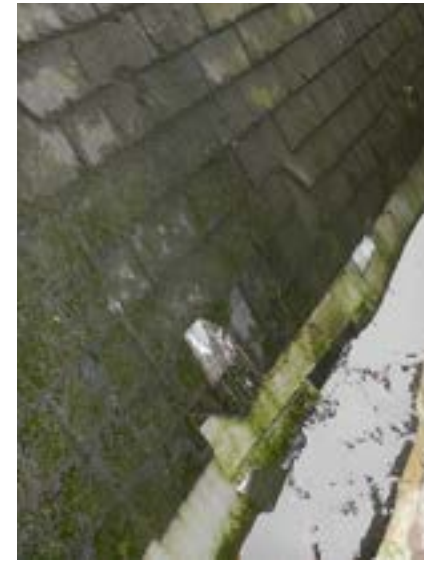
Dak [9]: uitgeschoven en niet-duurzaam herstelde leien.

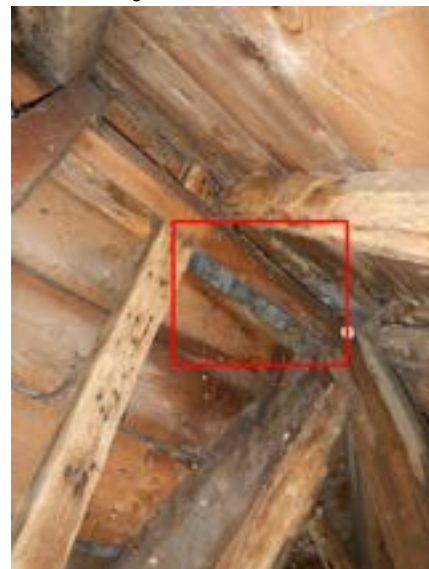
Dak [3]: ingerotte bebording.

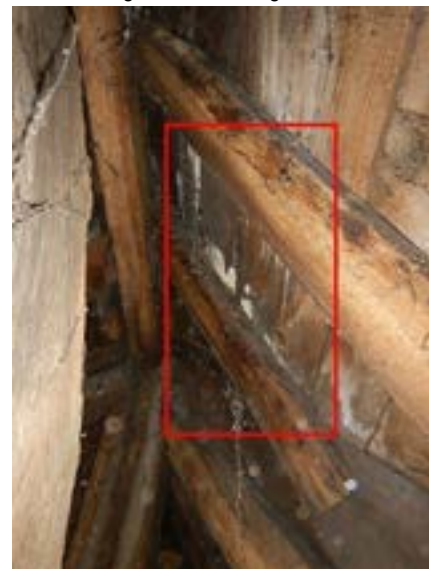
Dak [3]: schimmel en zwam op de bebording.

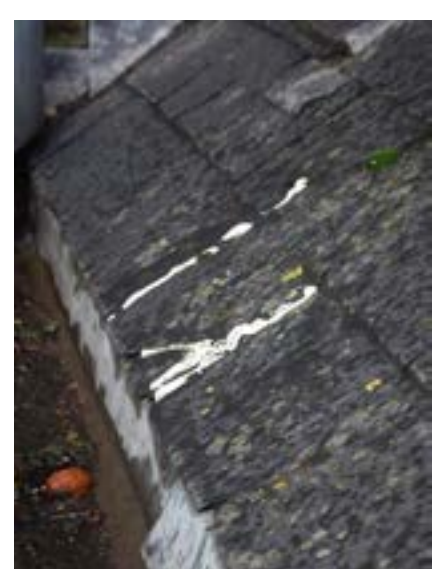
1): herstellingen met elastische voegkit.

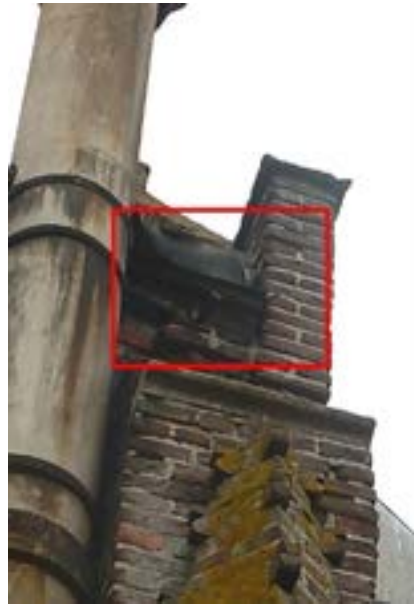
Dak [4]-oost: weggefallen hanggoot.

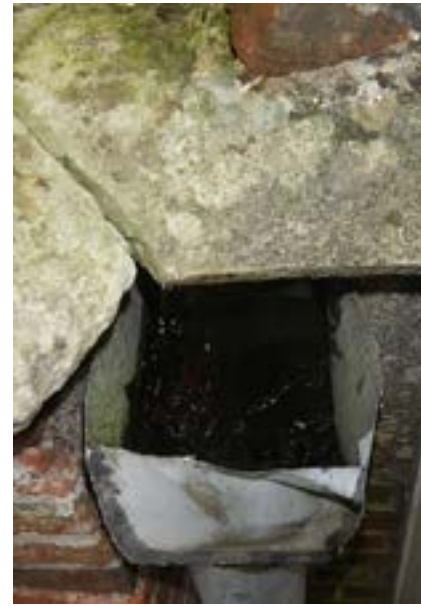
Dak [9]: verweerde vergaarbak.

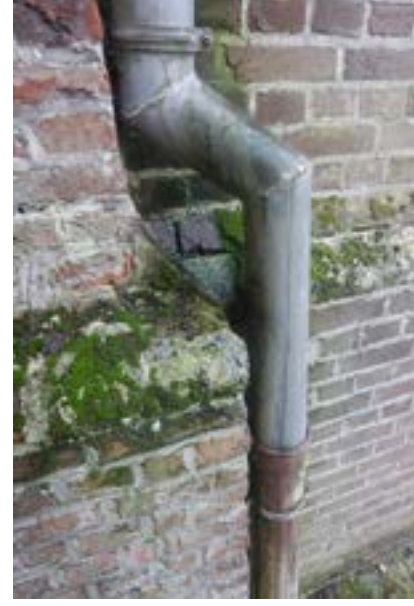
Lekke afvoer.

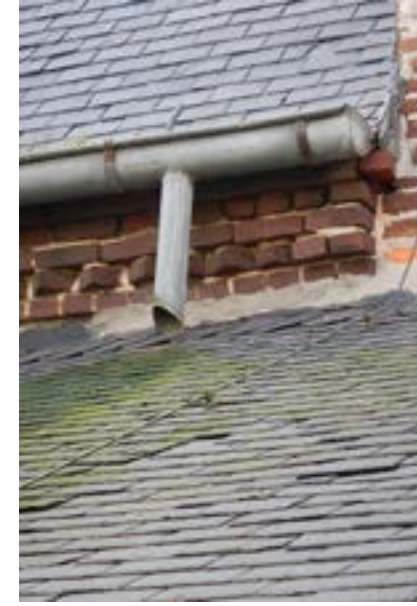
Te verlengen afvoer.

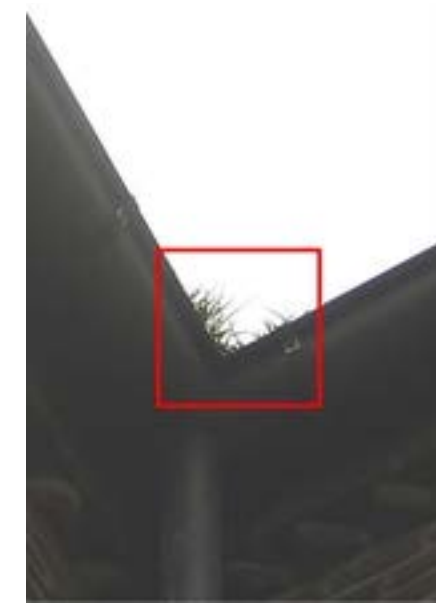
Daken [4] en [5]: gras in de goten.

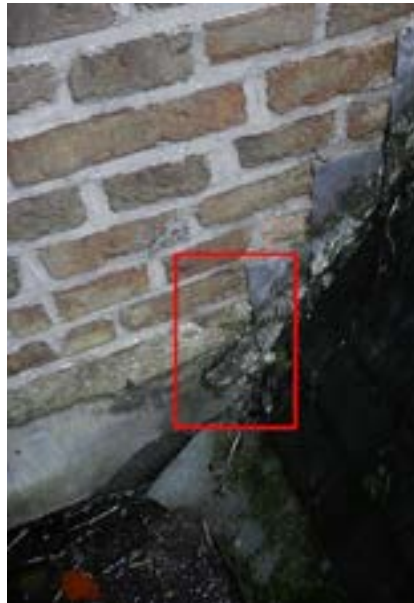
Dak [9]: ontbrekende loodslab.

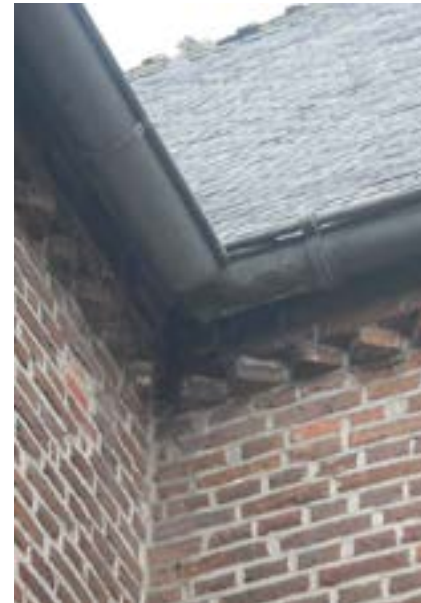
Lek in goot dak [4] en [5].

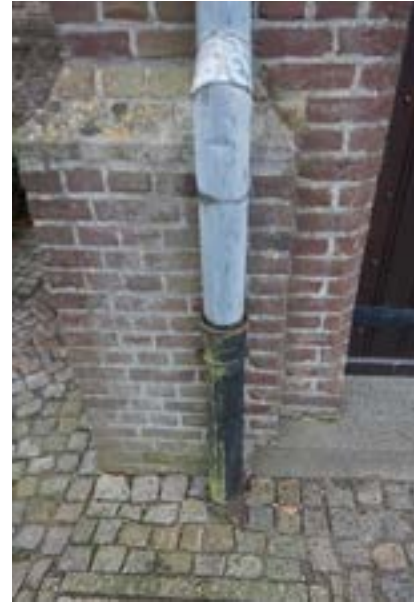
Roestige standpijpen.

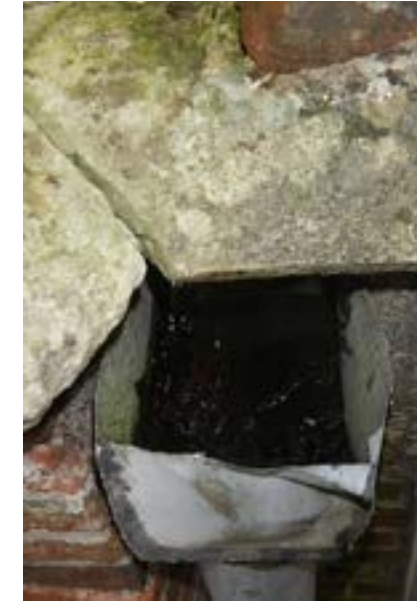
Dak [9]: vervuilde vergaarbak.

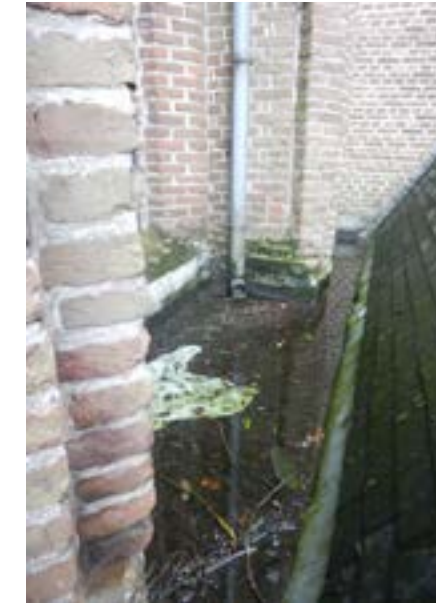
Dak [9]: vervuilde zakgoot.

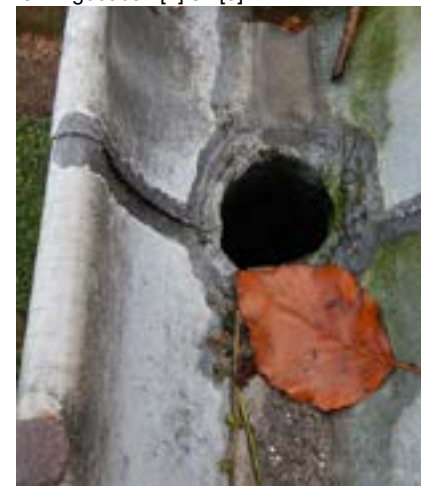
Dak [8]: gescheurde soldeernaad.

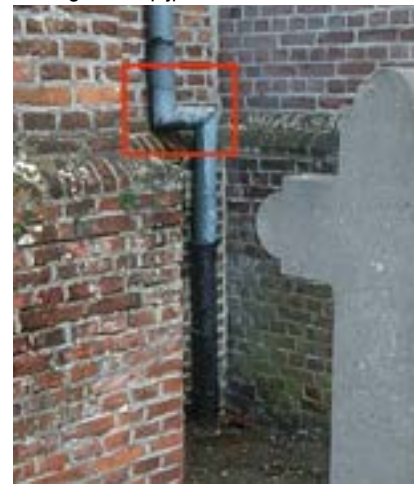
Te vermijden aansluiting.

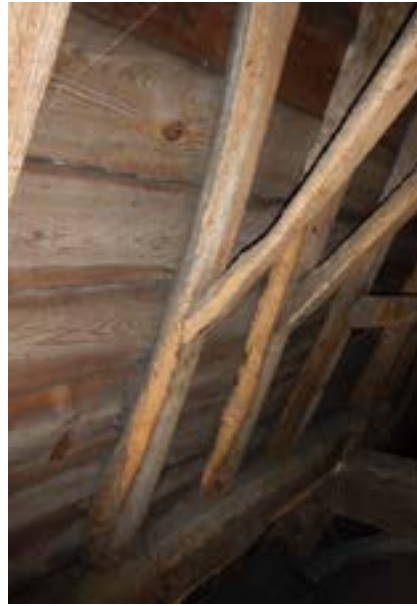
Oude aantastingen van huisboktor.

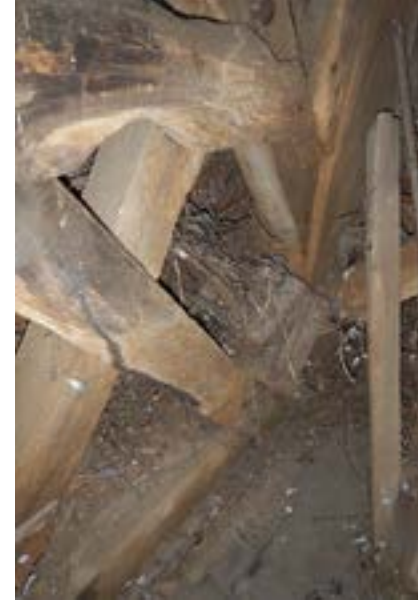
Vervuiling rond de klokkenstoel.

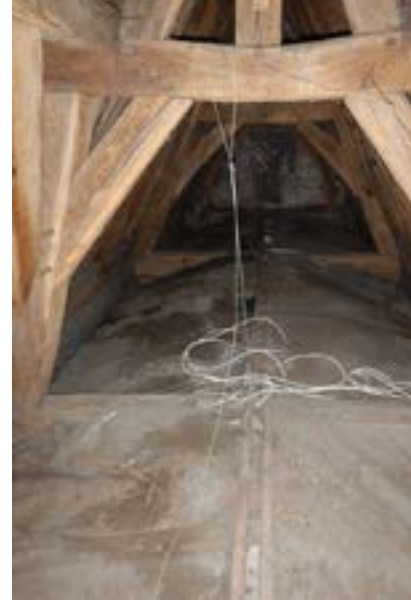
Dak [3]: onveilig toegankelijke zolders.

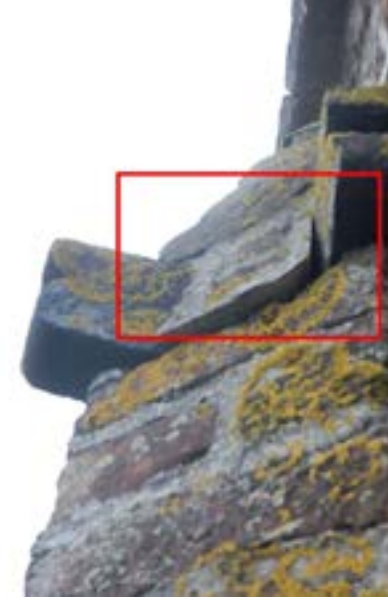
Verweerd en uitgespoeld metselwerk.

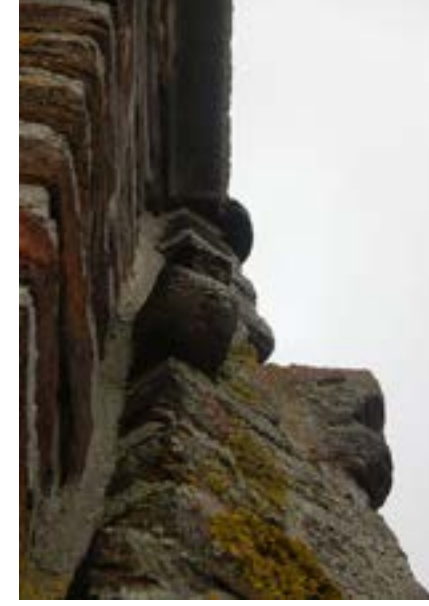
Verweerd en uitgespoeld metselwerk.

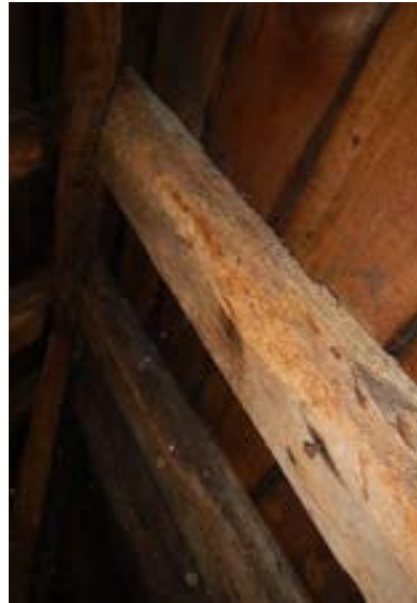
Oude aantastingen van huisboktor.

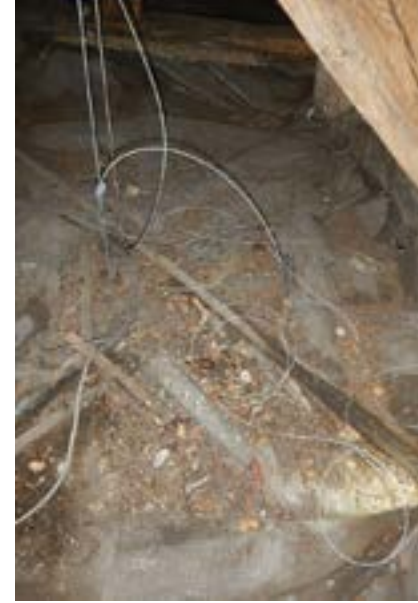
Vervuiling viering.

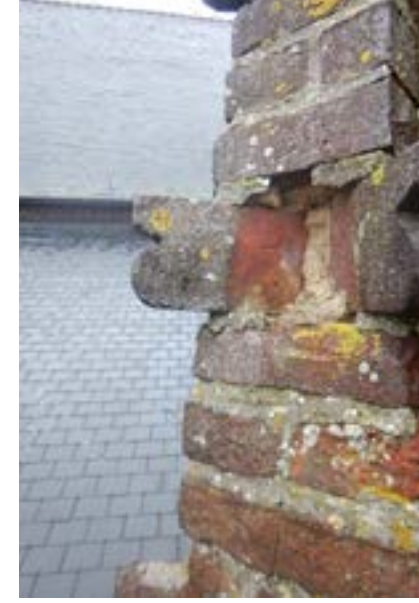
Verweerd en uitgespoeld metselwerk.

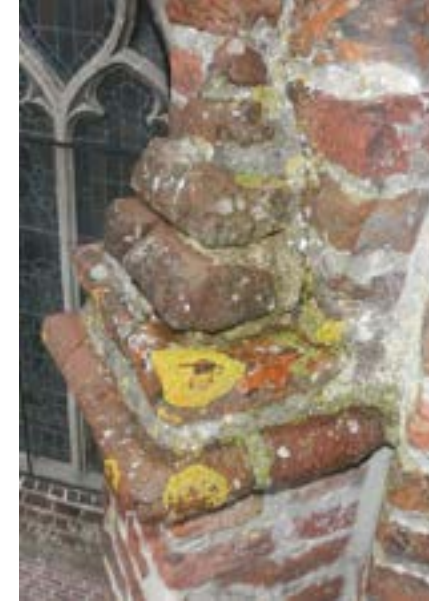
Verweerd en uitgespoeld metselwerk.

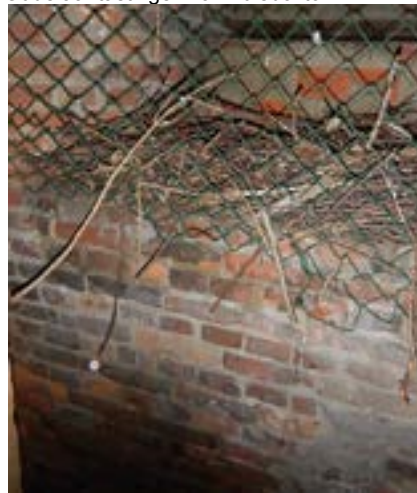
Afval in de galmgaten.

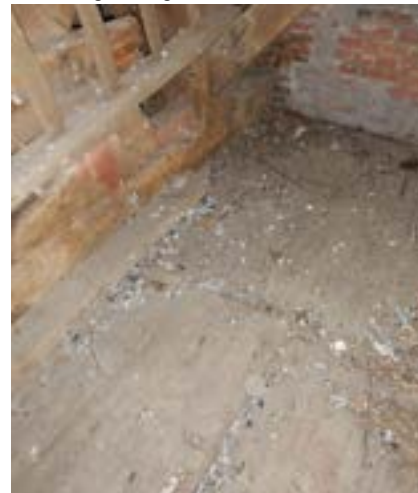
Vervuiling in de toren.

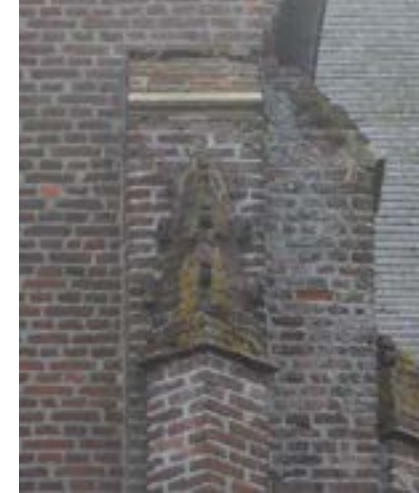
Weggefallen zinken kap.

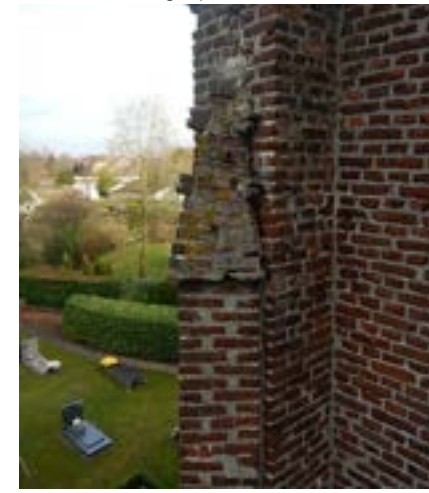
Verweerd en uitgespoeld metselwerk.

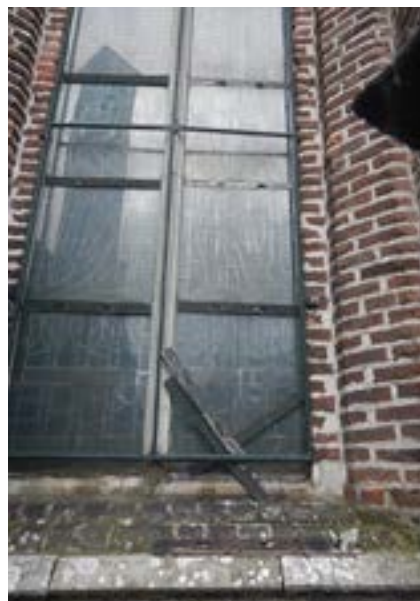
Weggefallen losse raambruggen.

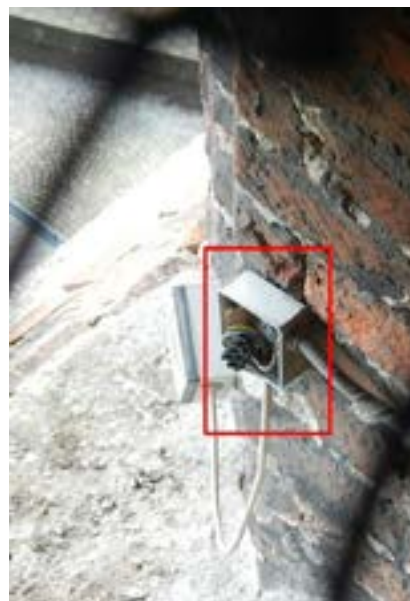
Openstaand verbindingspotje in galmgat.

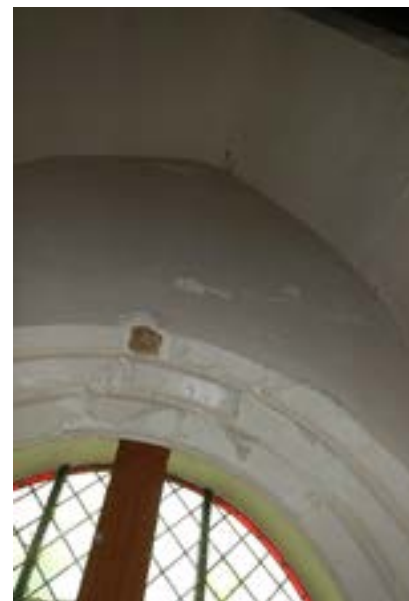
Vochtaftekening.

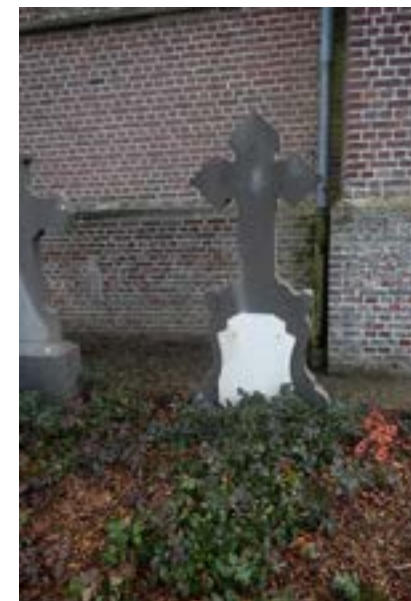
Roestige bevestigingen van het witmarmere opschrift.

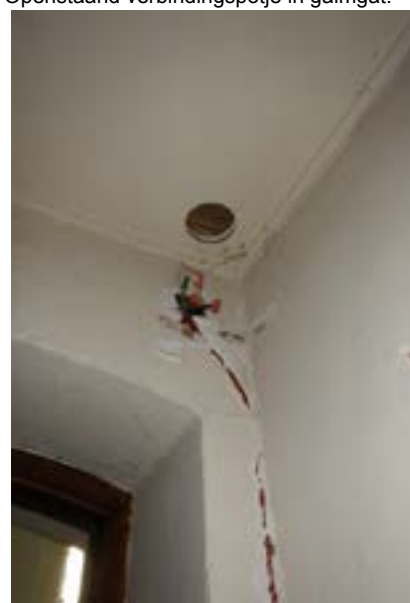
Open verbindingspotje in bijsacristie.

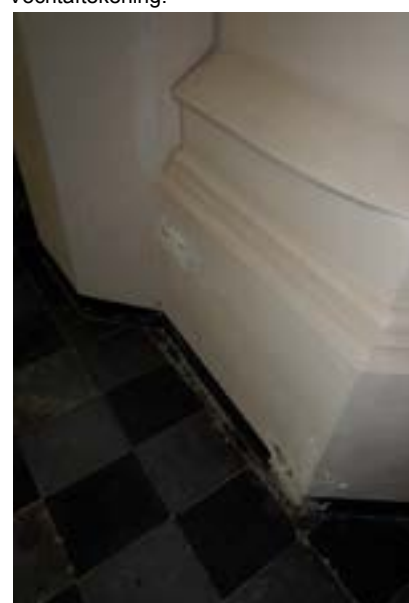
Vochtaftekening

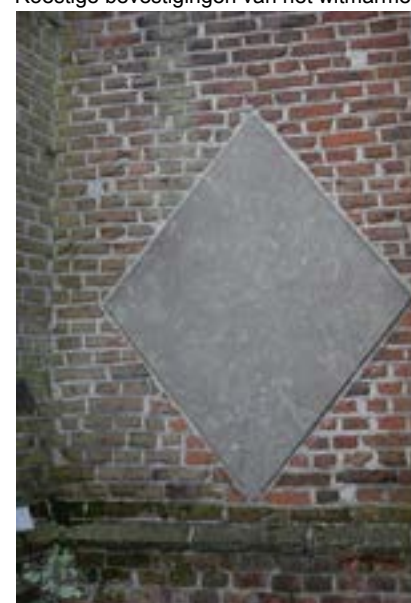
Verweerde opschriften.

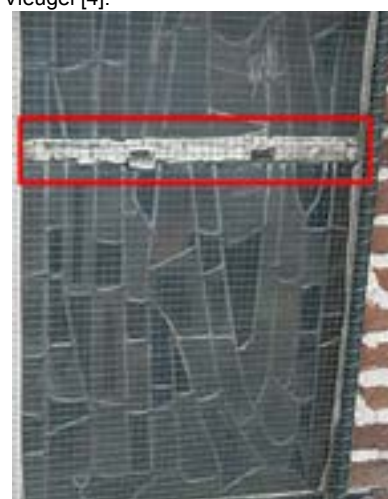
Weggefallen losse raambrug.

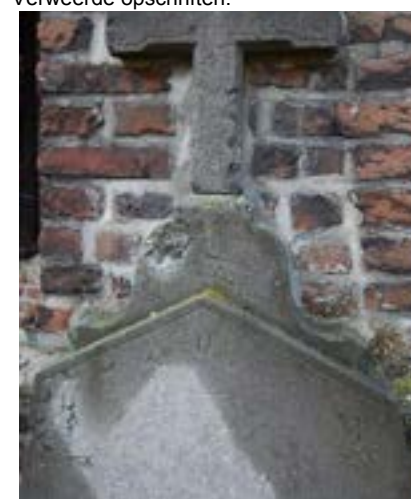
Verweerde natuursteen.

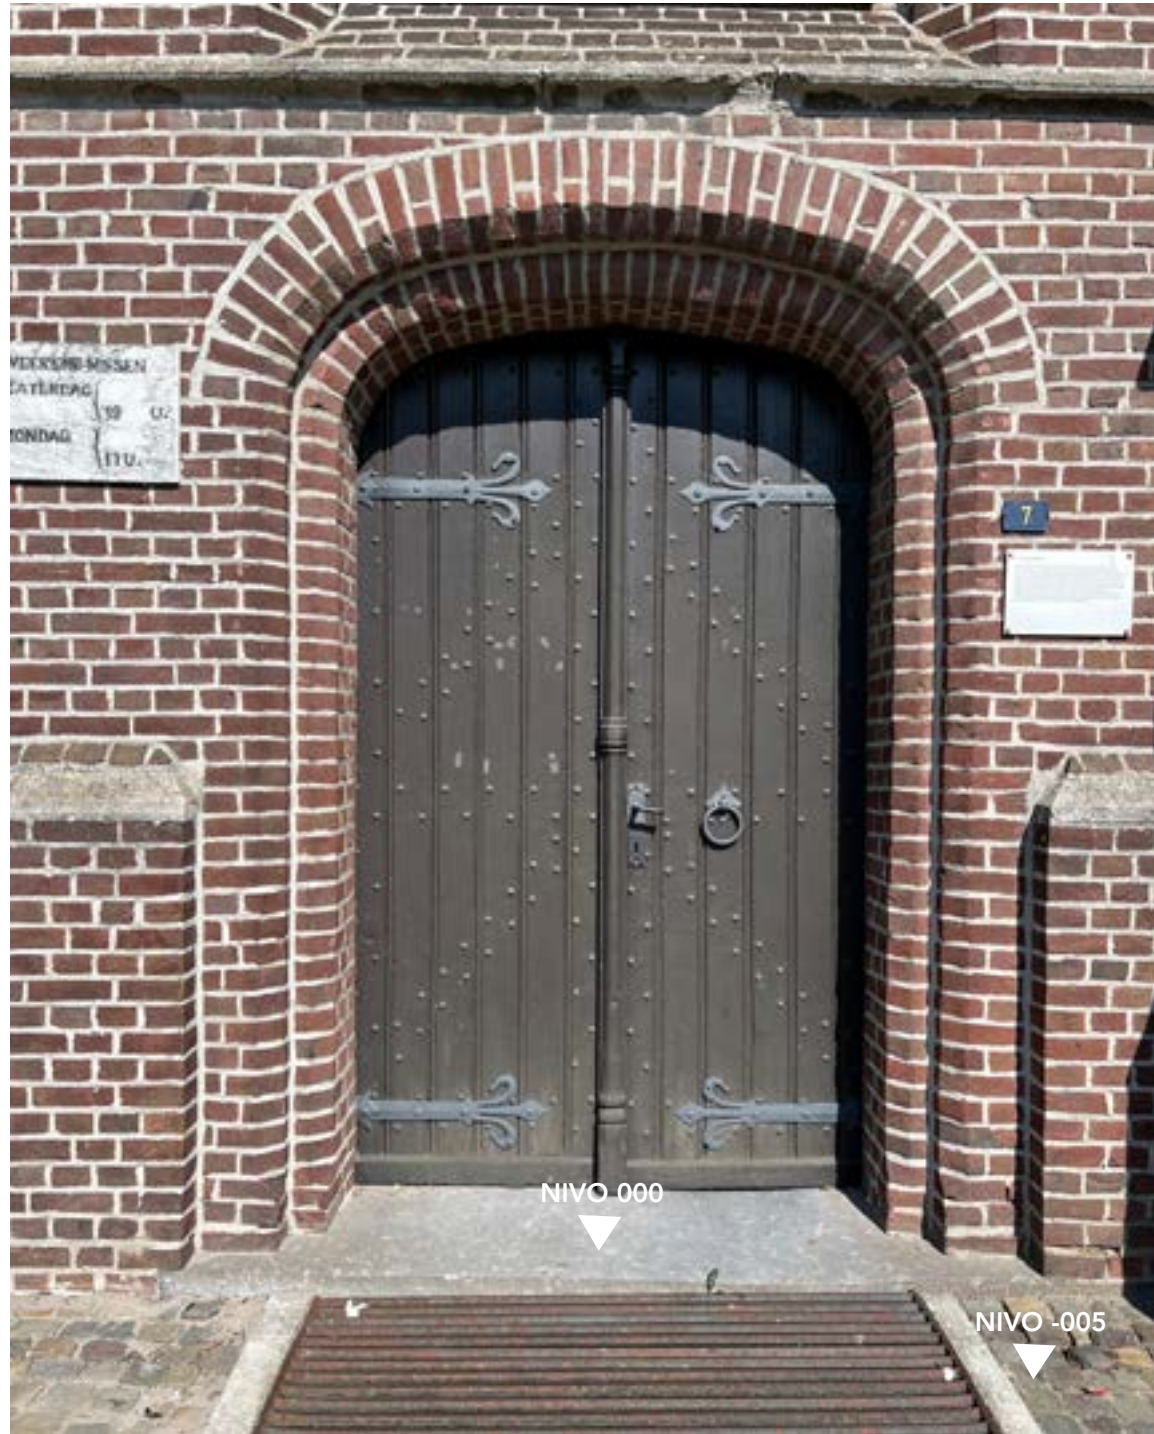
01 Zuidelijke zijtoegang tot de kerk via een arduinen dorpel. bron: RE-ST 02 Zijtoegang tot de sacristie. Toegang met één optrede. bron: RE-ST

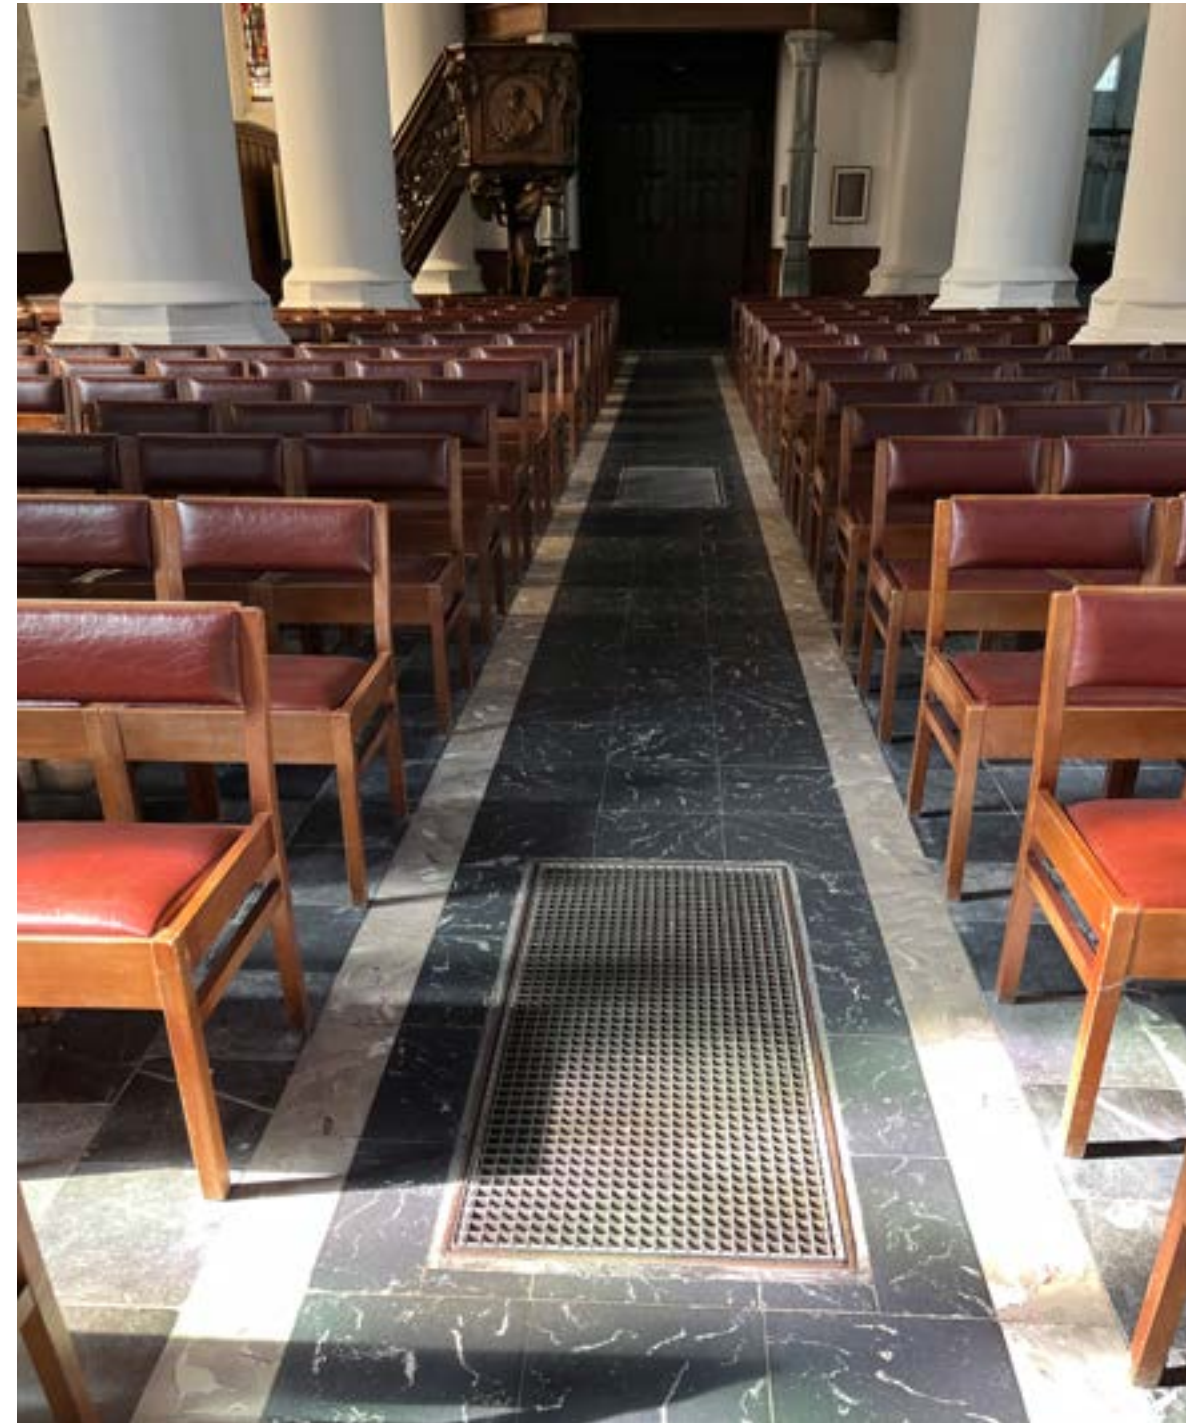
01 Integratie vloerroosters luchtverwarmingssysteem in de bestaande tegelvloer. bron: RE-ST

De stookinstallatie bevindt zich in de kelder onder de sacristie. Deze kelderruimte doet dienst als technische ruimte voor de luchtverwarmingsinstallatie ter verwarming van de kerk. De verwarmingsinstallatie is nodig aan vervanging toe.

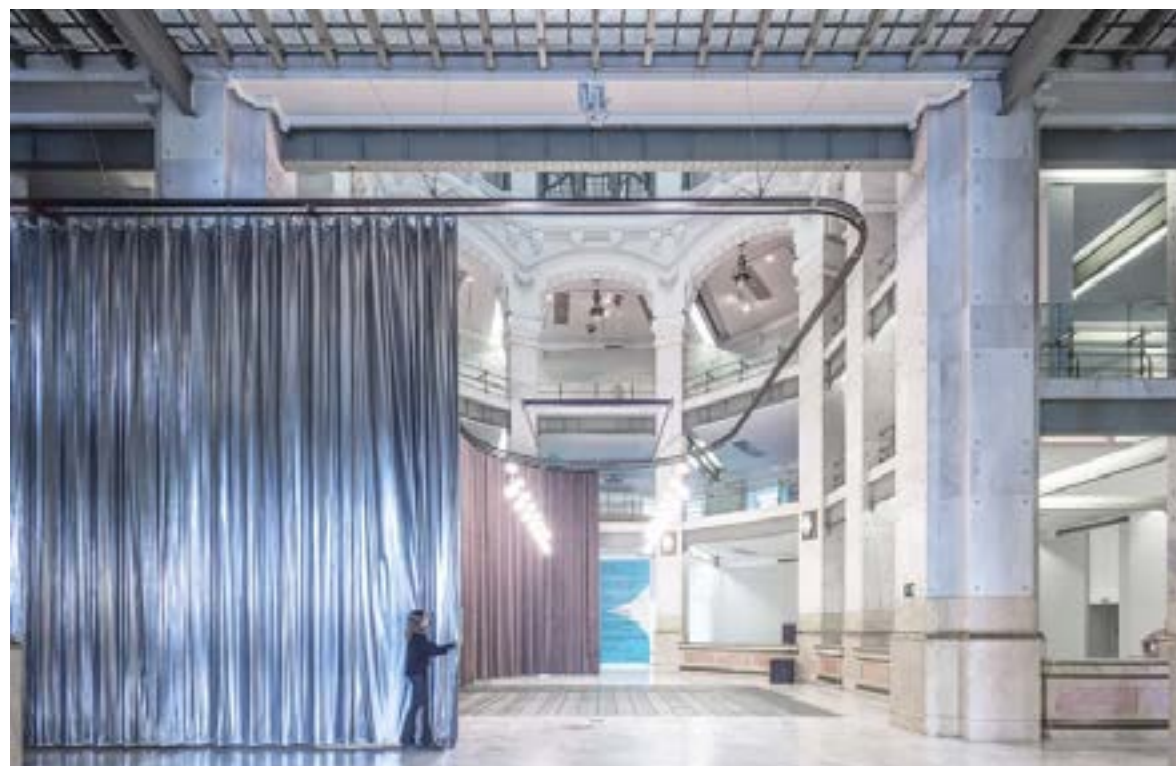
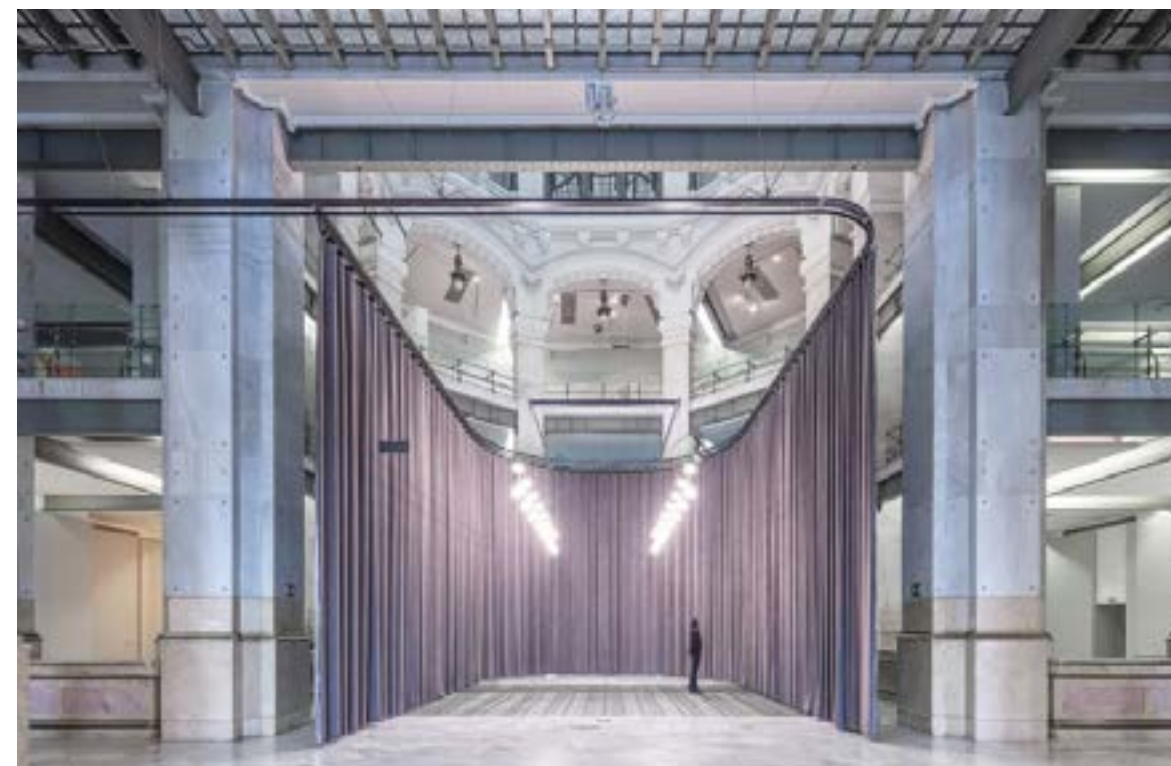
01 & 02 Flexibel ruimtegebruik en het afscheiden van (deel)ruimtes door middel van gordijnen. Hier toegepast in de Palacio de Cibeles in Madrid door Héctor Fernández Elorza architects. Bron: diversare.com
03 & 04 Inside Outside, Haus der Kunst Munchen. Installatie van ruimtescheidende gordijnen naar ontwerp van Petra Blaise. Bron: www.insideoutside.nl

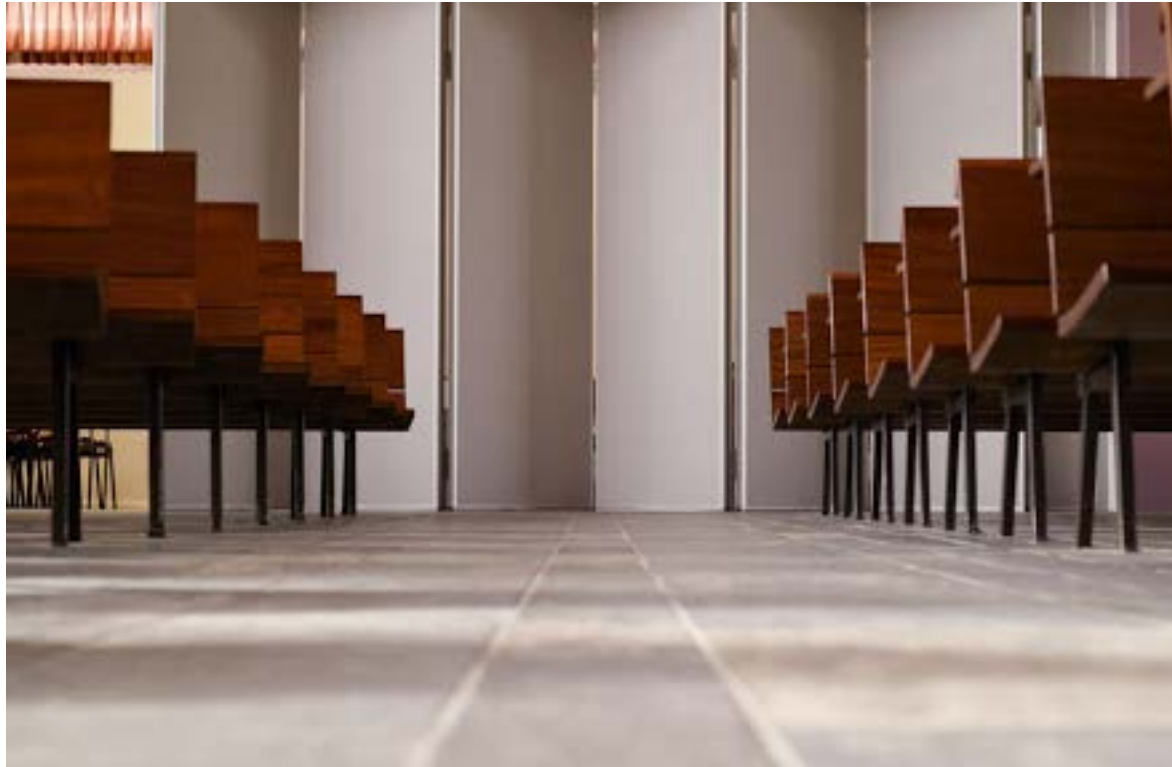
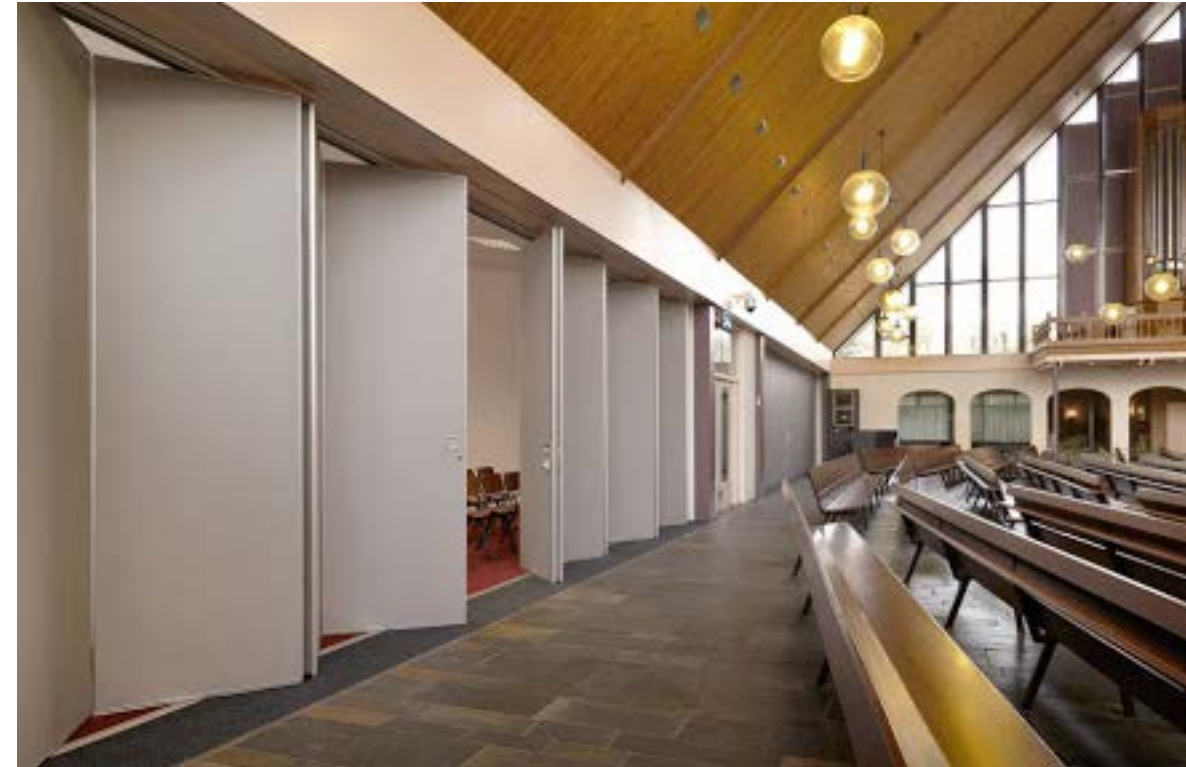
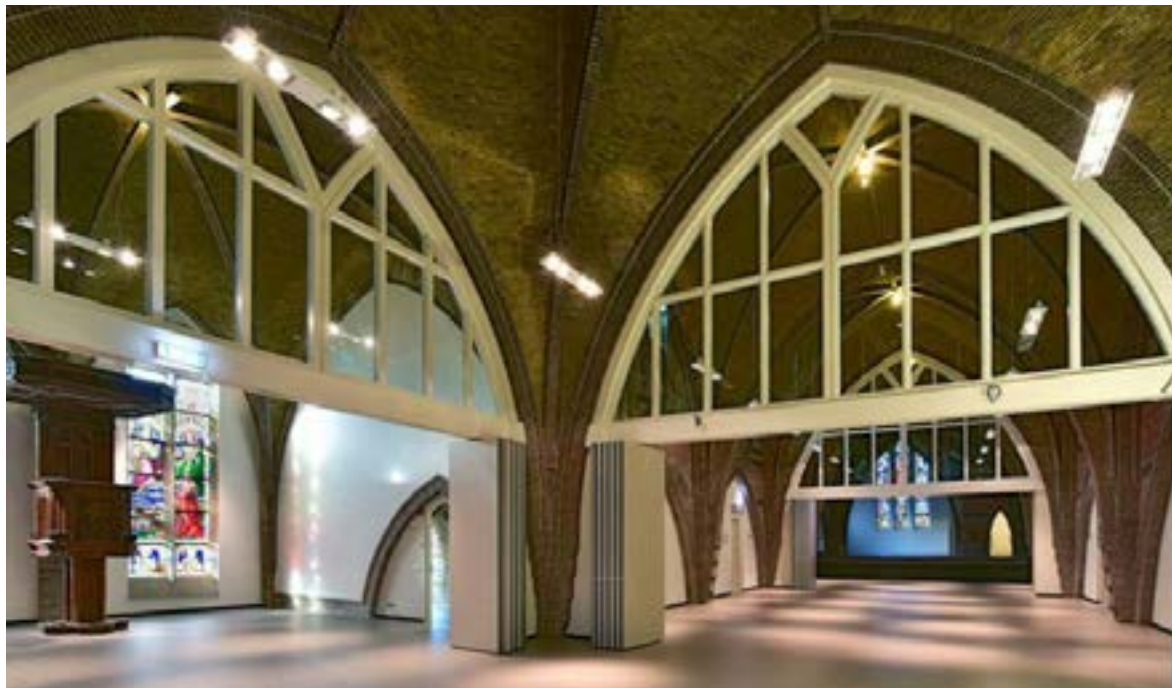
01 & 02 Harmonica wandsysteem in de Kanderlaarkerk te Hardenberg.
03 Vast glazen paneel en harmonica wandsysteem toegepast ter afscheiding van het schip met het transept in de Johannes de Doperkerk te Sprundel.

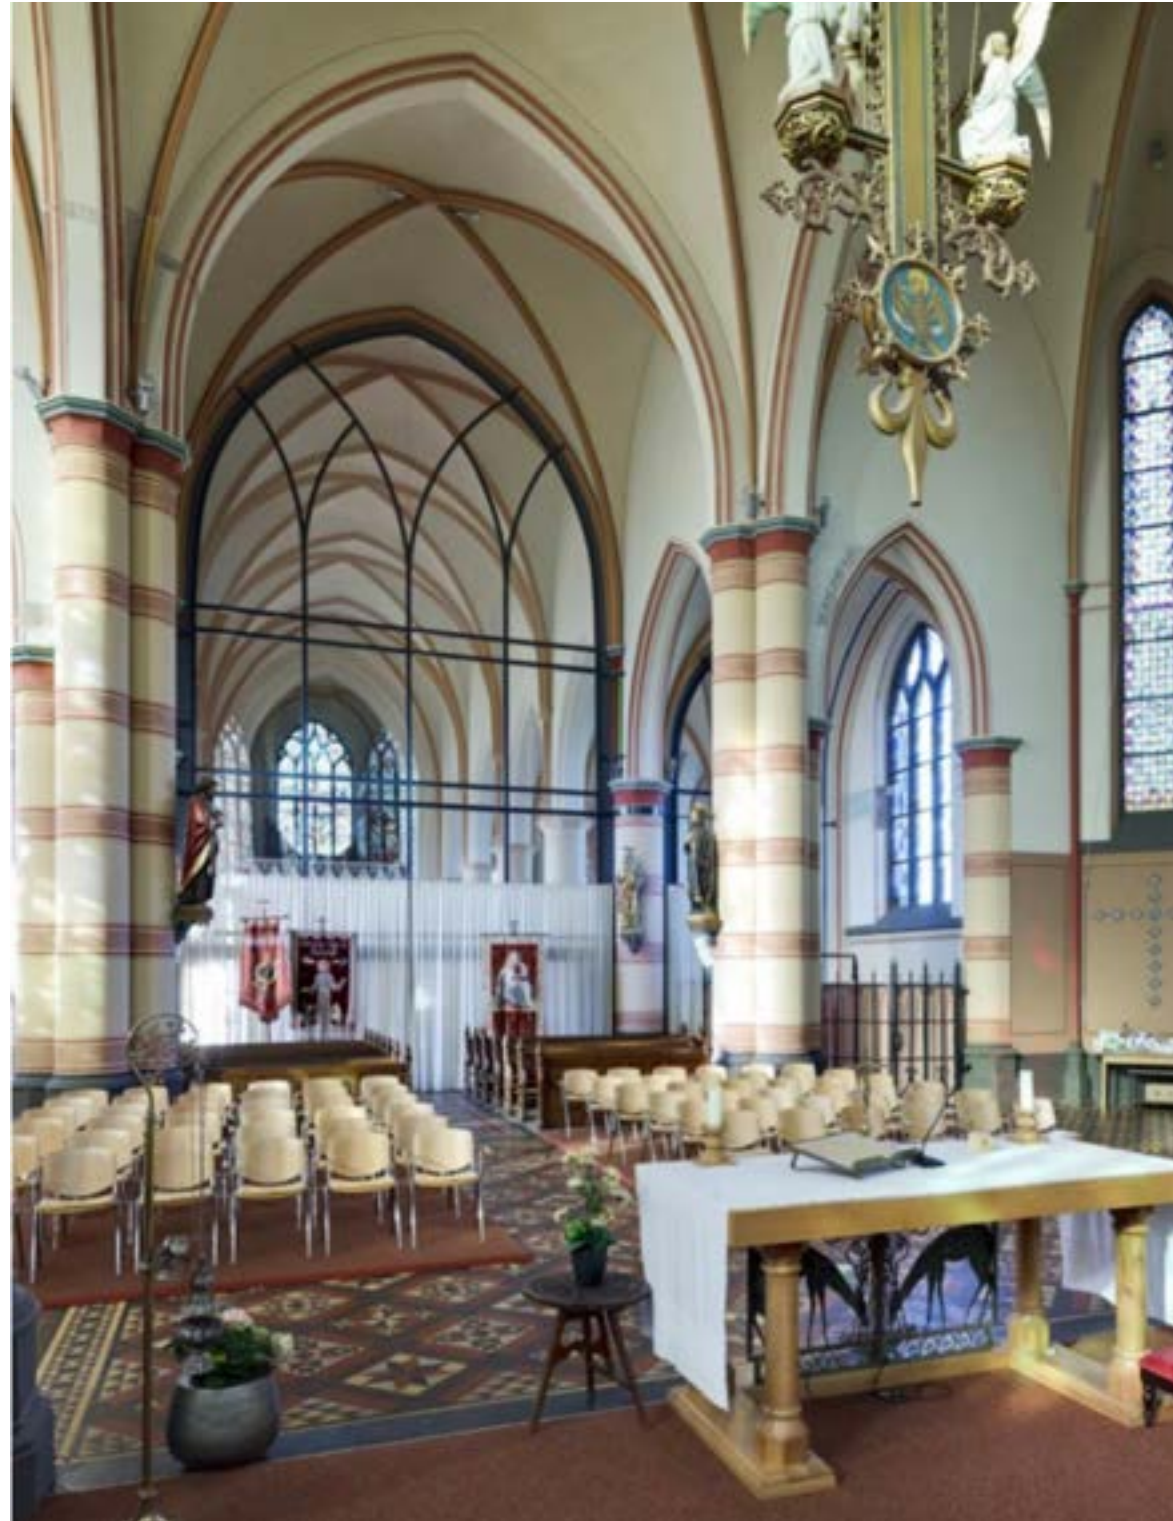
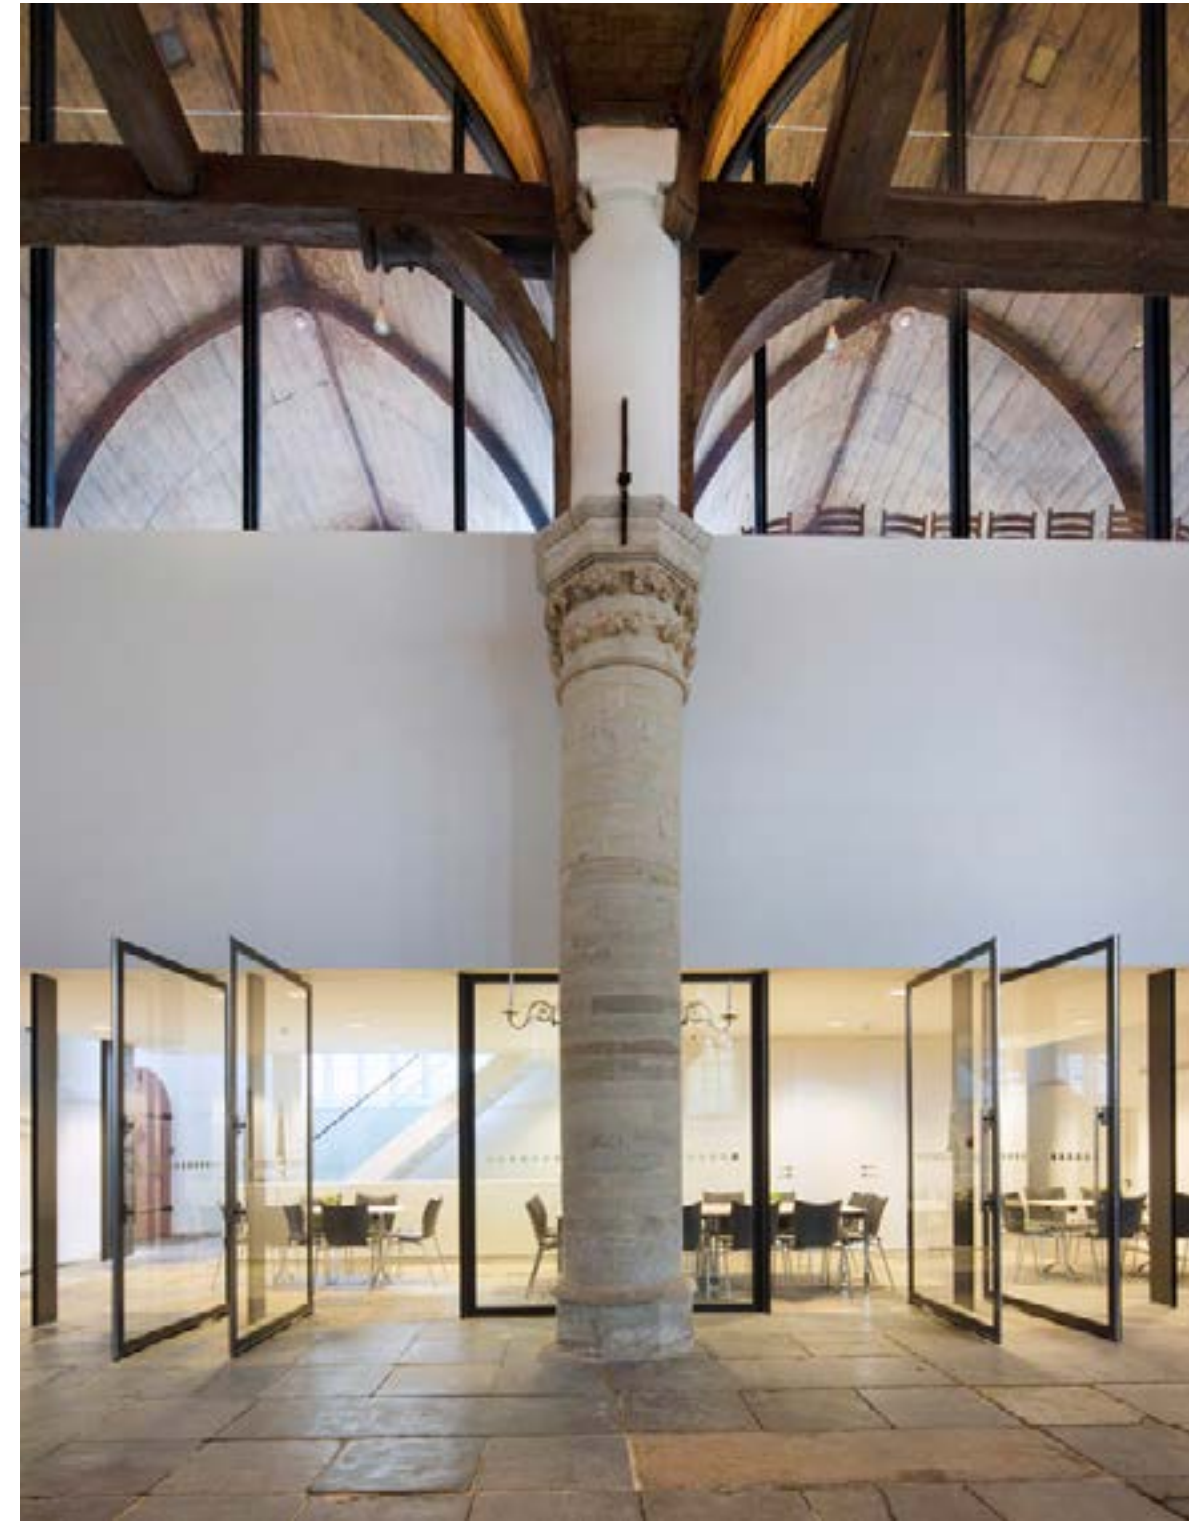
01 Glazen scheidingswand ter hoogte van het koor in de kapel van Lenneke Mare te Sint- Lambrechts- Woluwe. 02 Transformatie van de Zuiderkerk in Enkhuizen door Van Hoogevest Architecten.
