SINT- VALENTINUSKERK POPPEL

Ontwerpend haalbaarheidsonderzoek n.a.v. de herbestemming van de Sint- Valentinuskerk

in opdracht van:
GEMEENTE RAVELS

ontwerpteam:
STUDIO OPEN KERKEN
Tijdelijke handelsvereniging en onderzoeksgroep: RE-ST, TRANS, Petillon Ceuppens en
endeavour

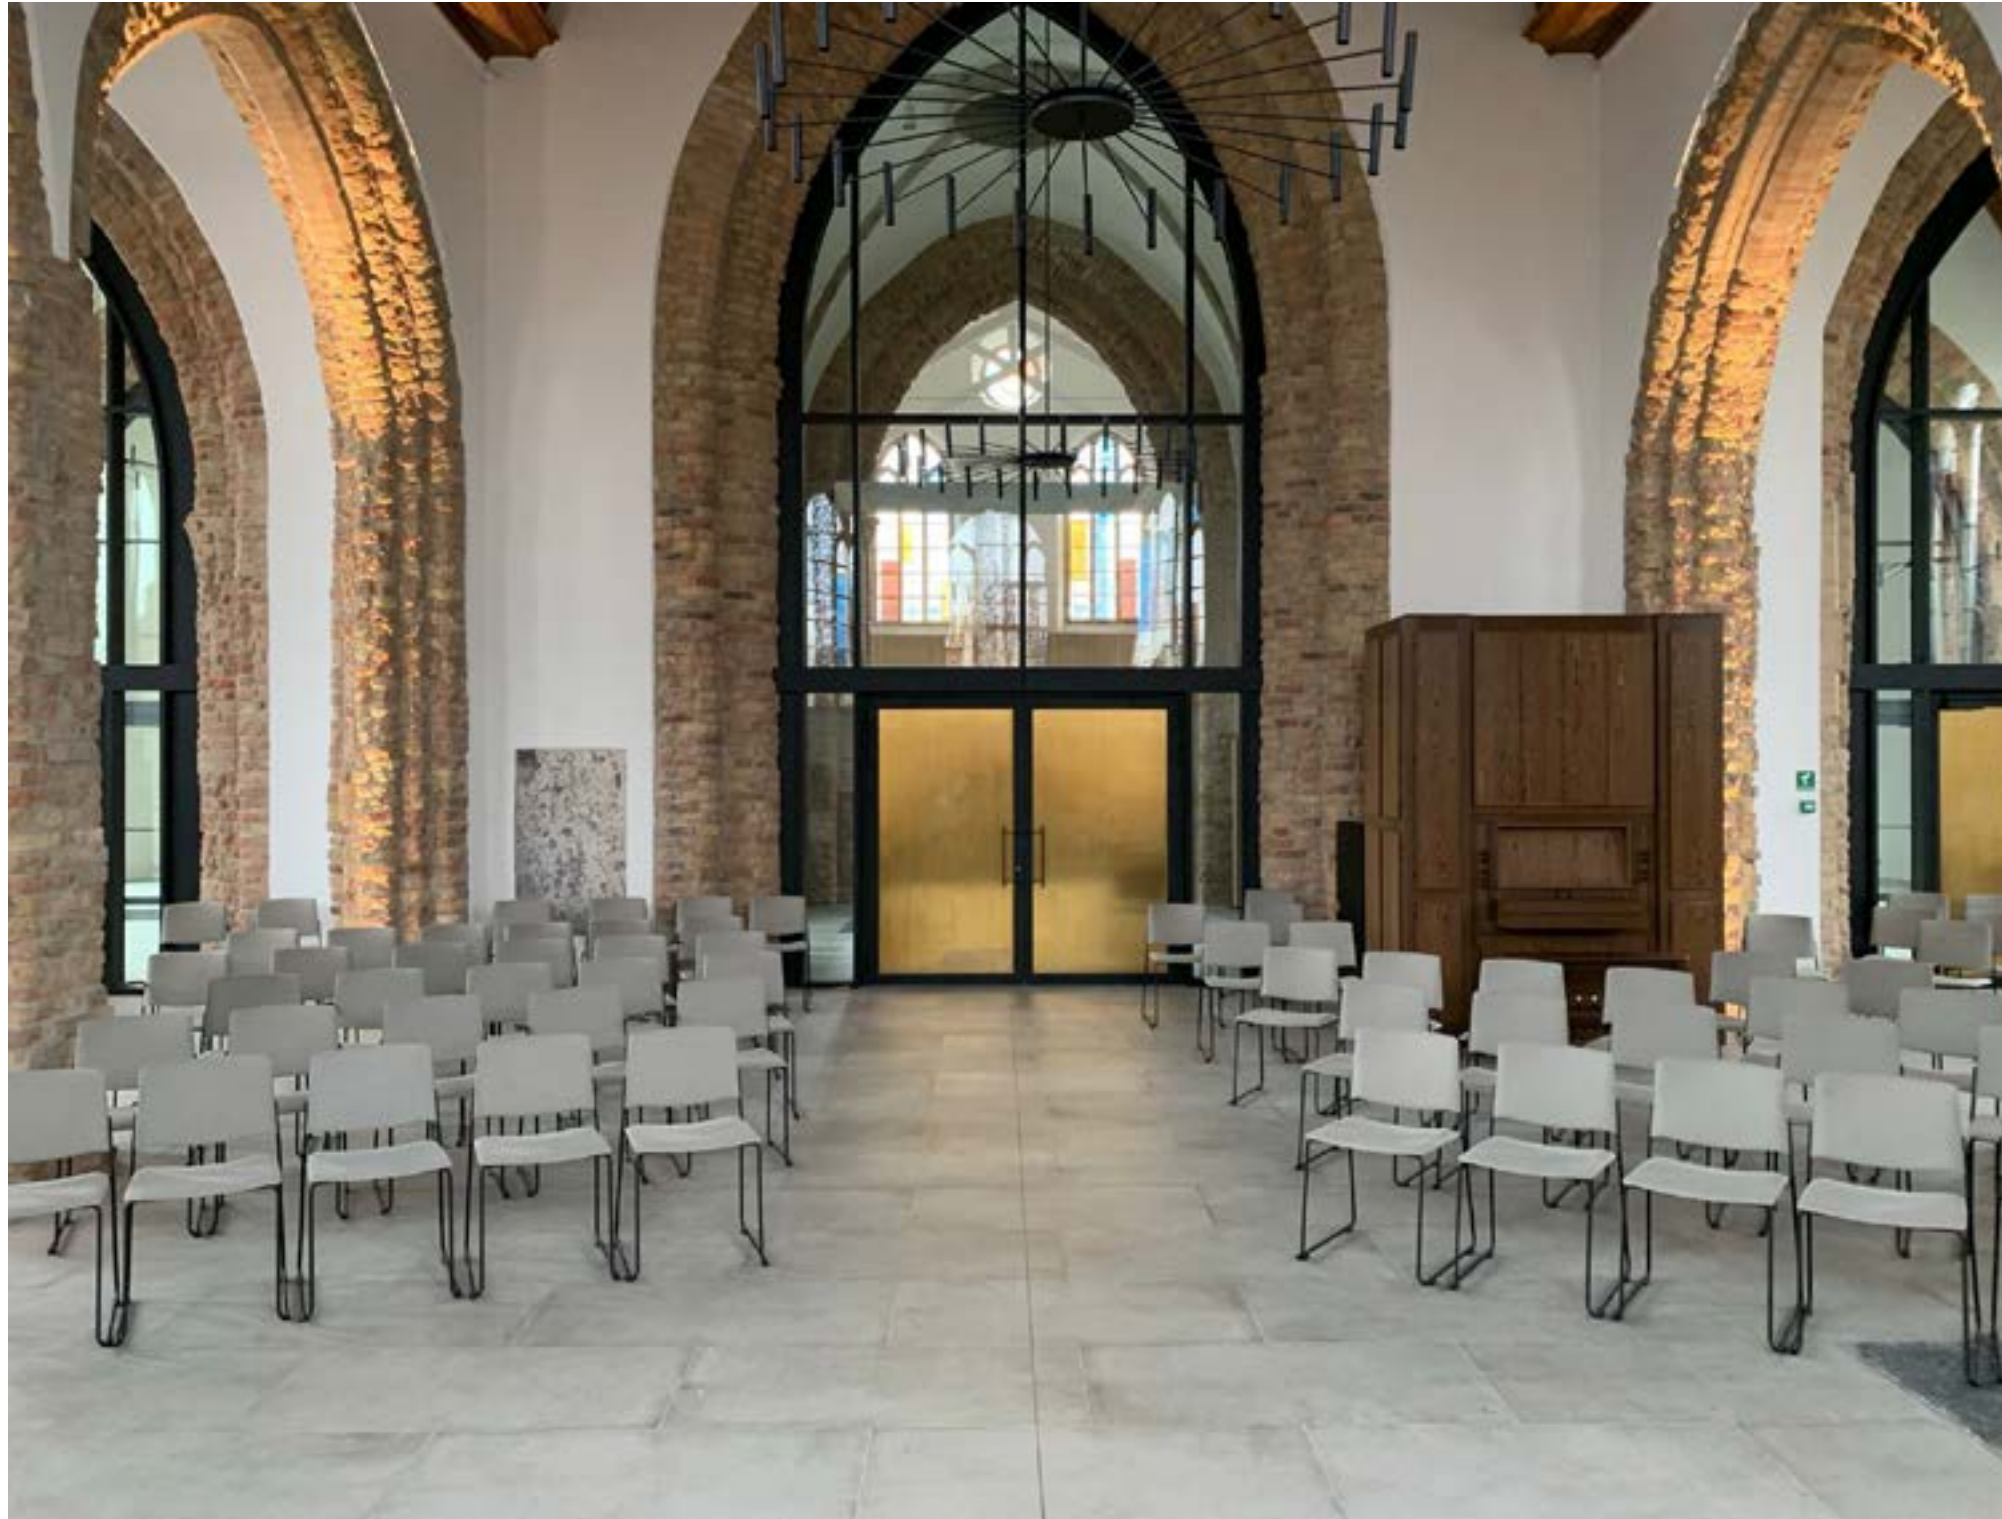
01

Glazen puien als afscheiding van ruimten in de Sint- Nikolaaskerk Westkapelle. Bron: RE-ST.

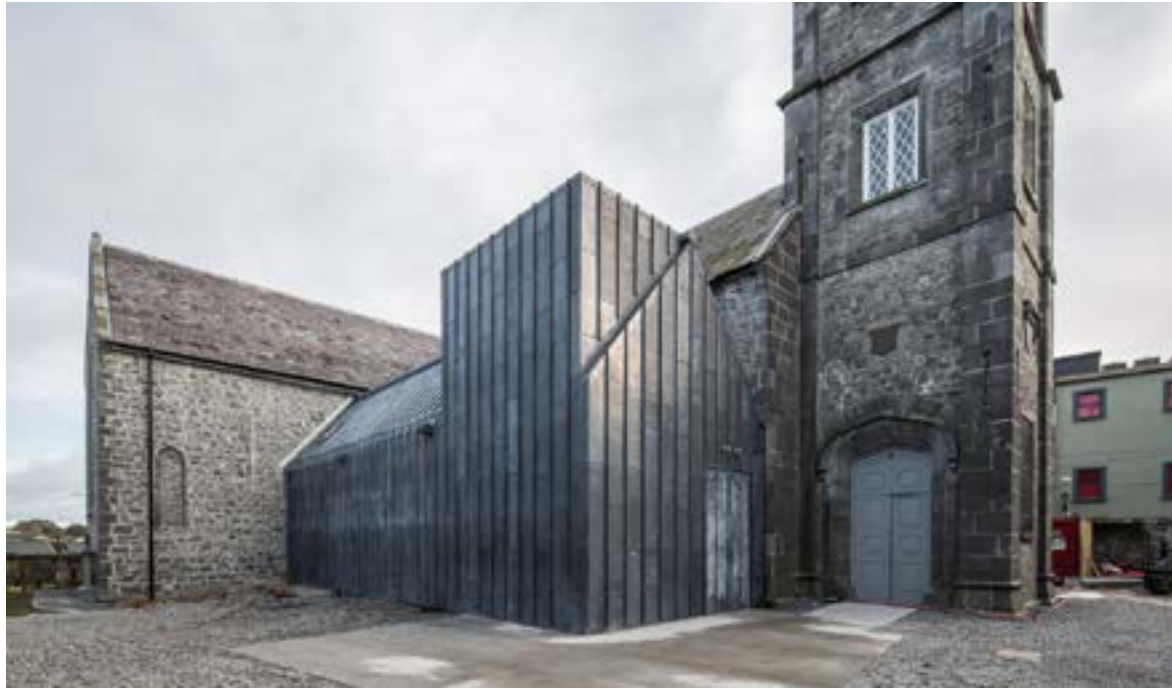
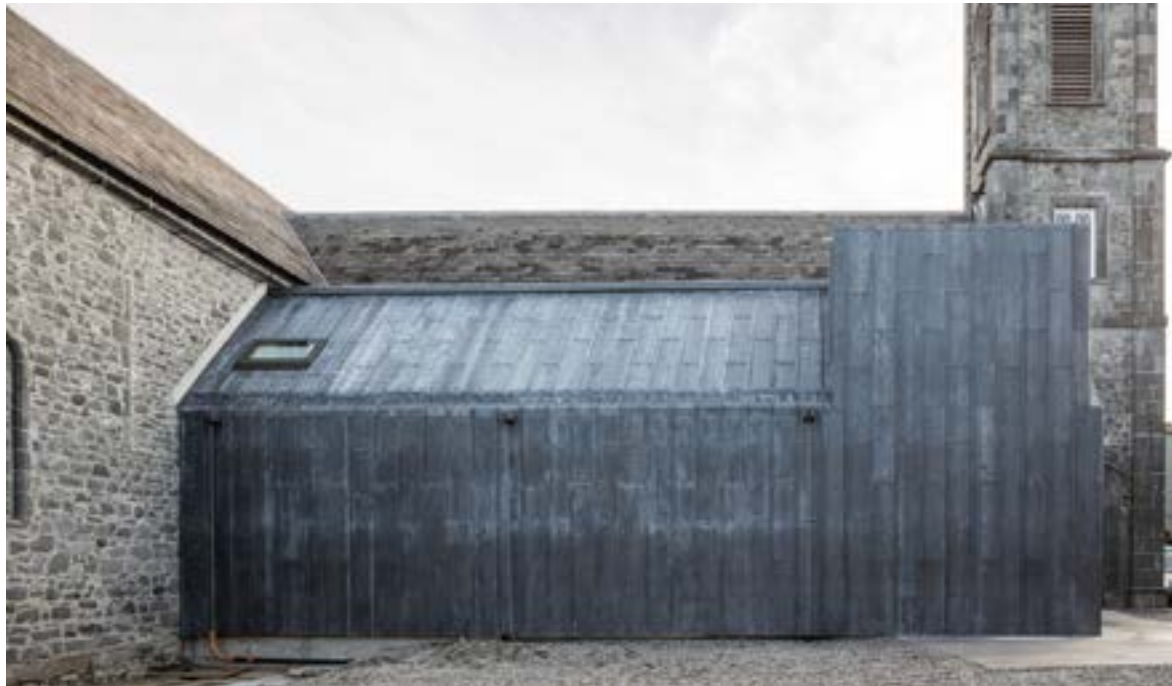
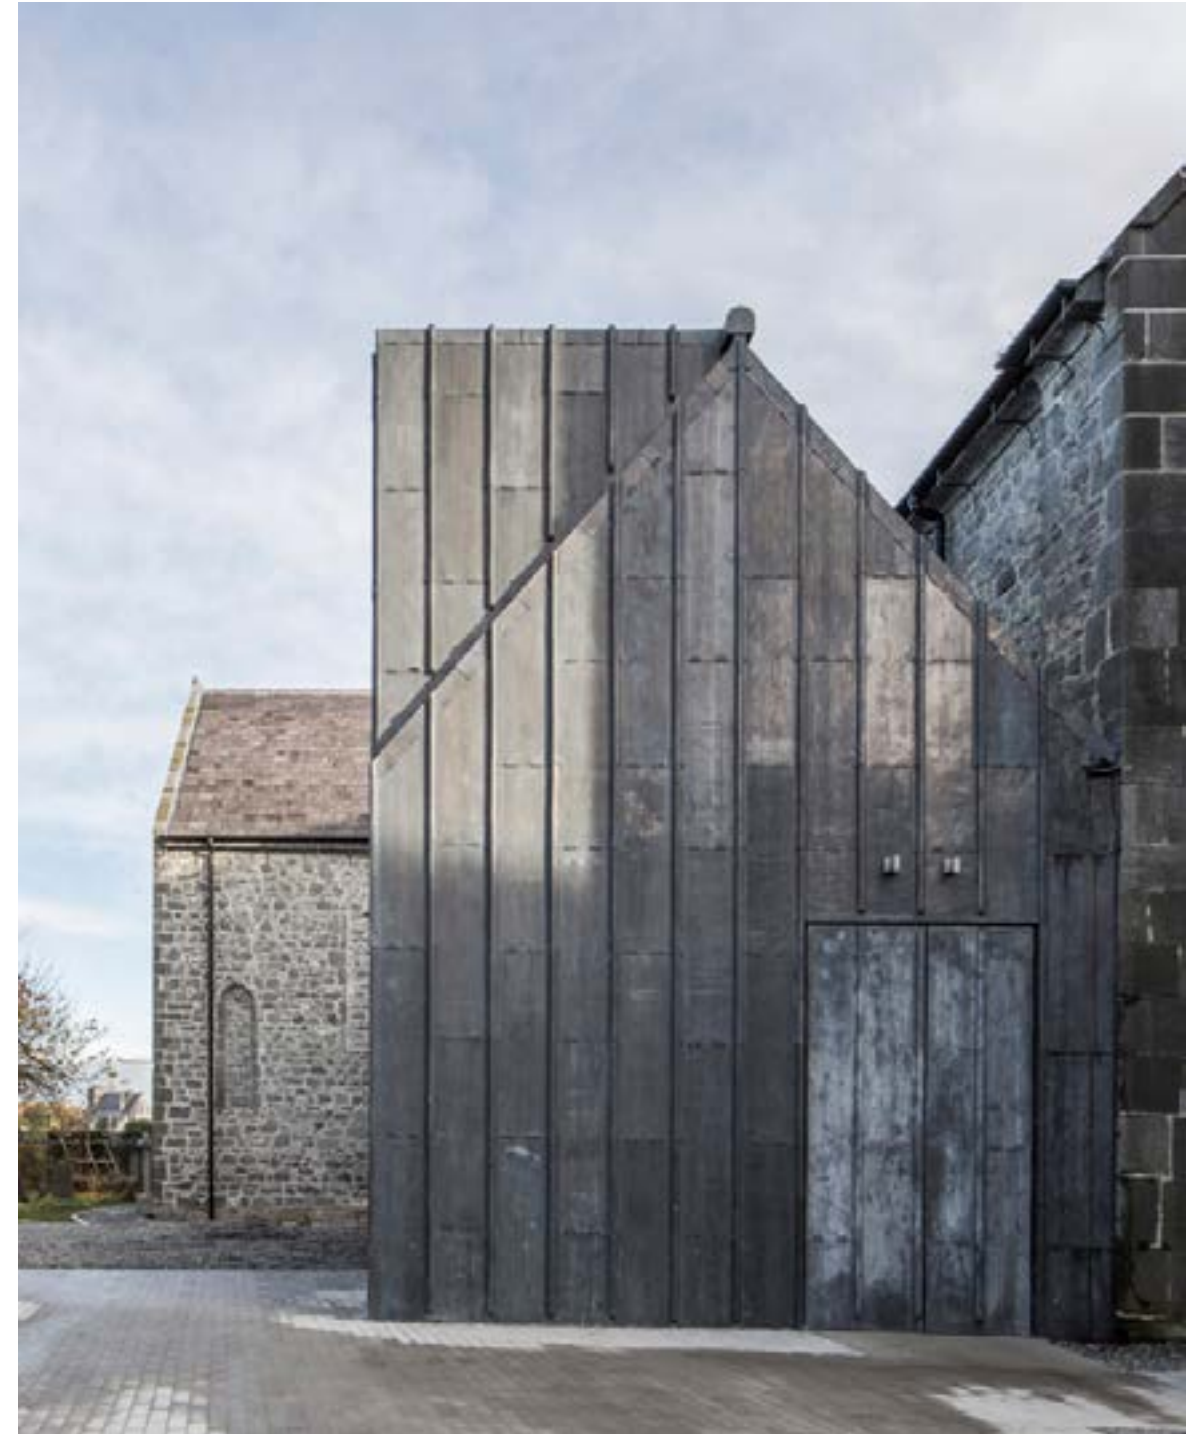
Volume aangebouwd aan de oorspronkelijke kerk. St. Mary's Medieval Mile Museum. Bron: Archdaily, viewpictures.co.uk

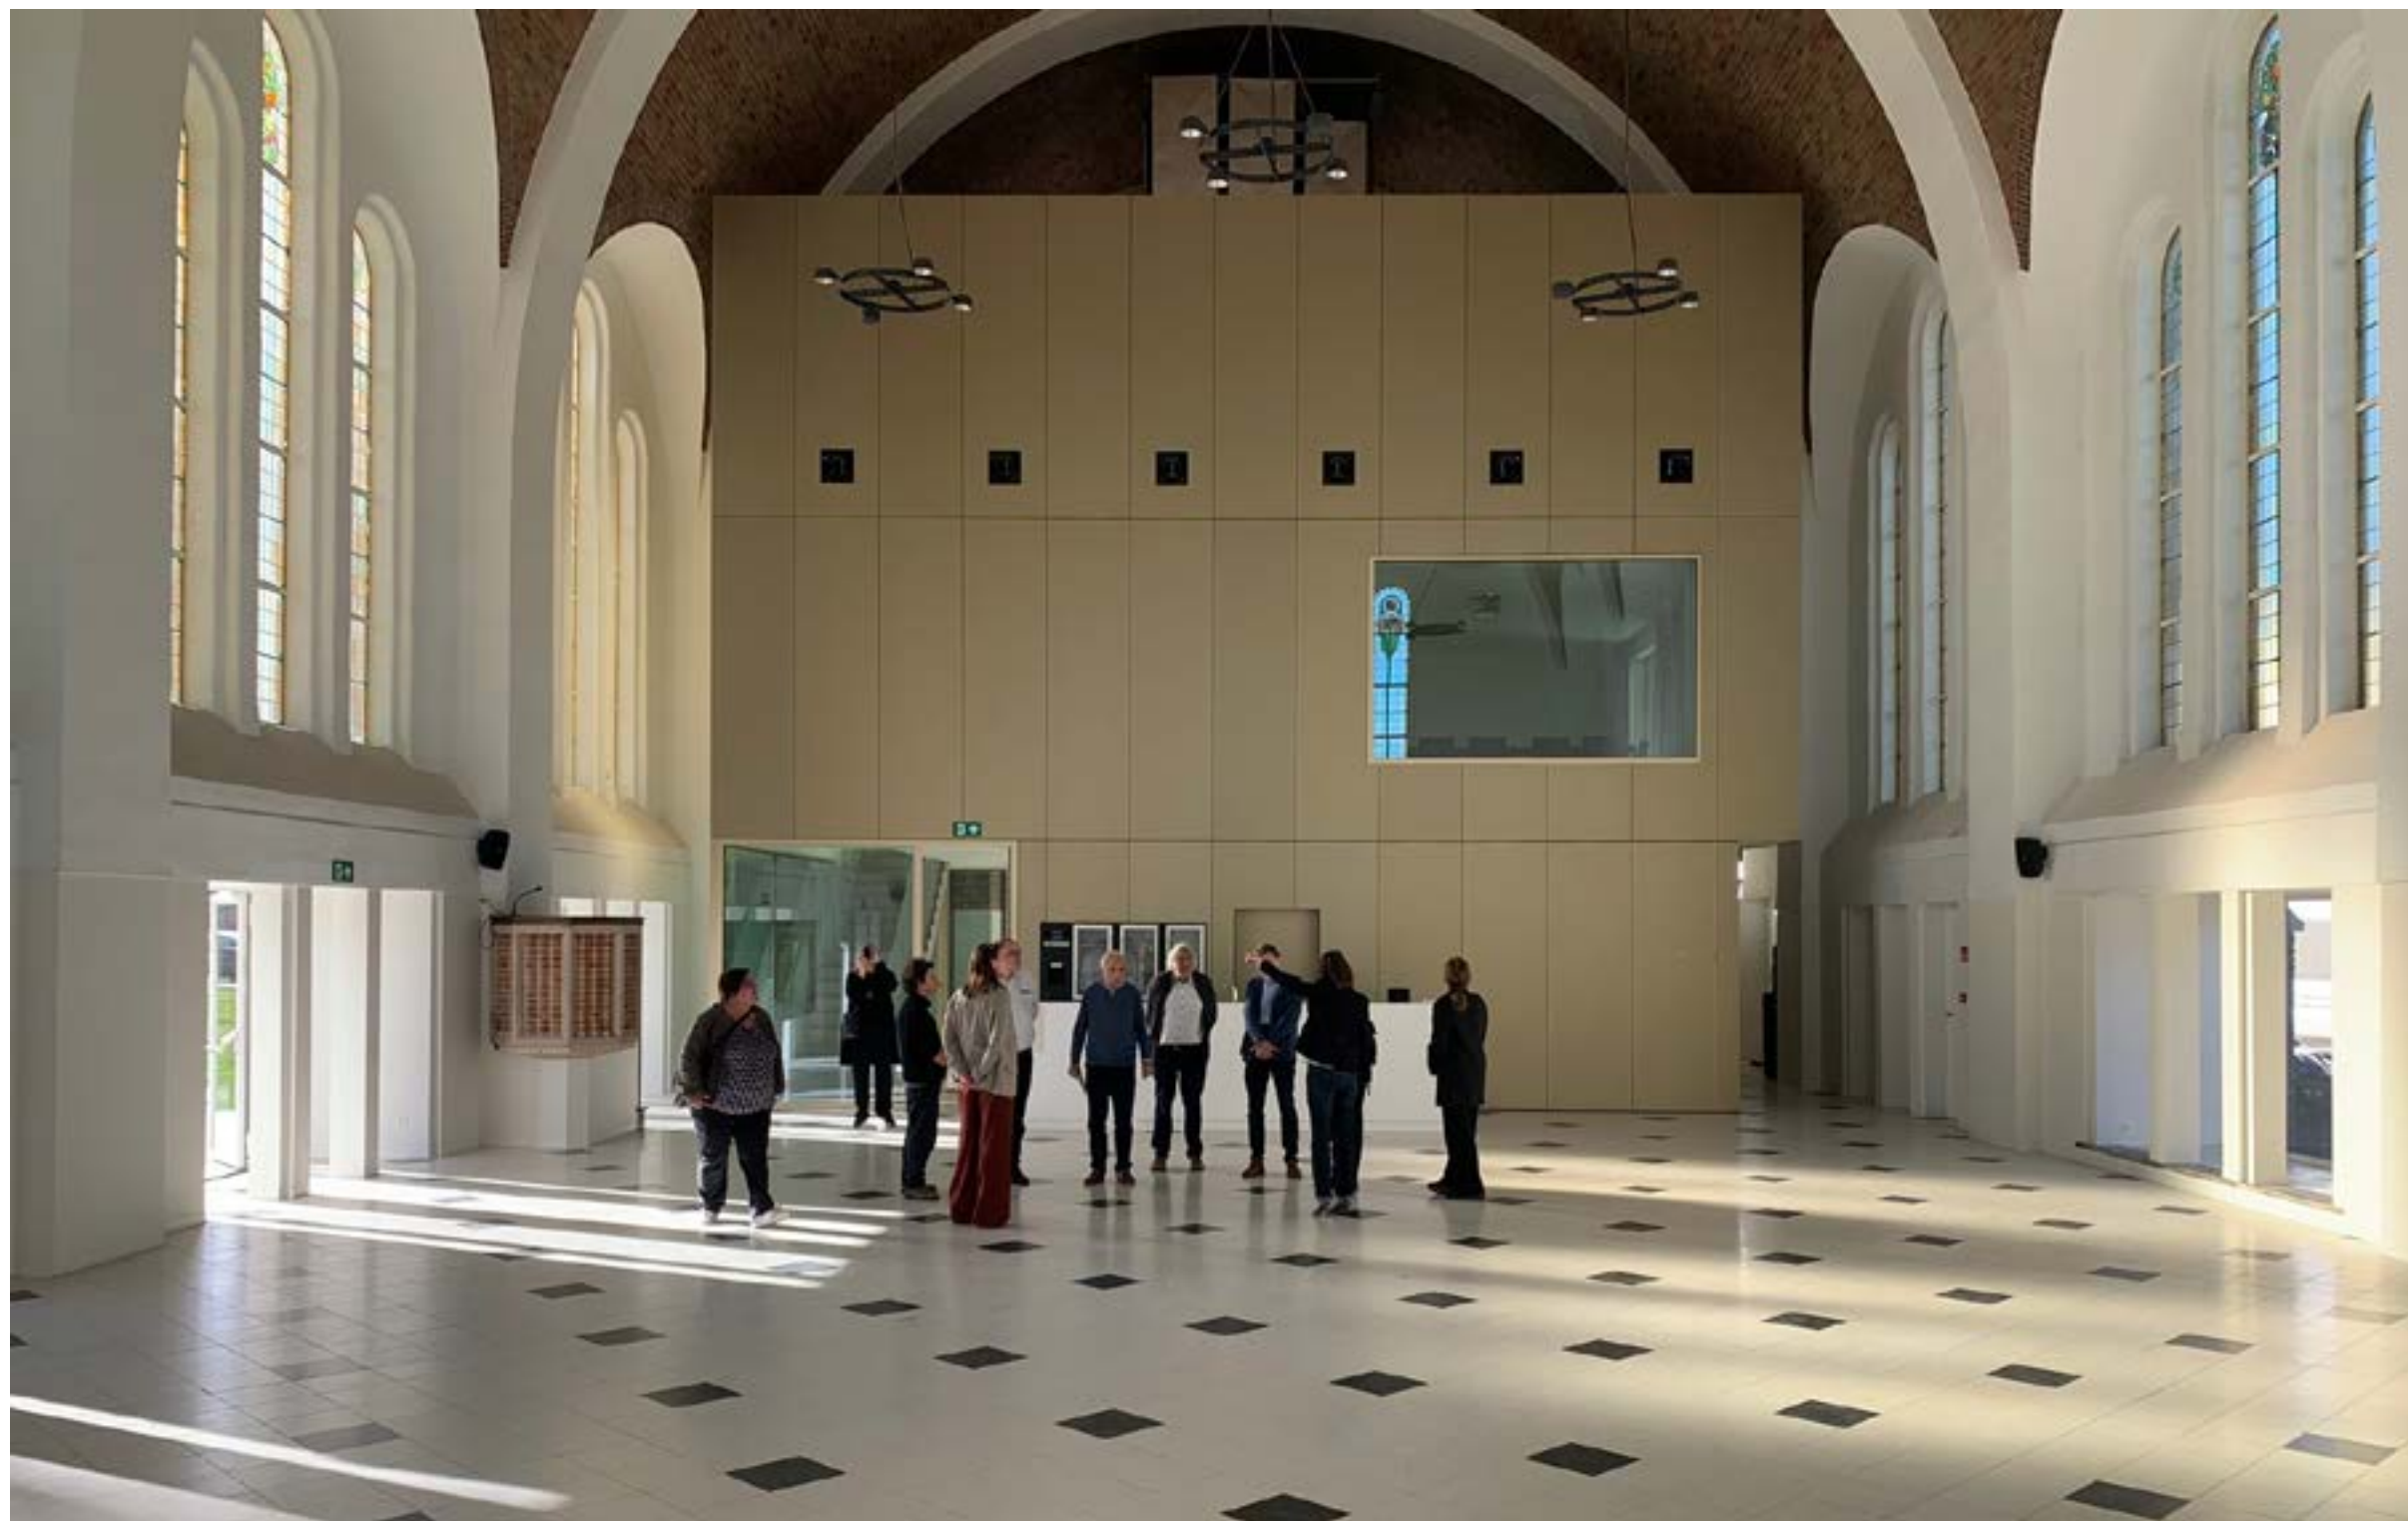
Nieuw volume met logistieke voorzieningen in het schip van de Paterskerk te Sint- Niklaas naar het ontwerp van Beel Architecten. Bron: RE-ST.

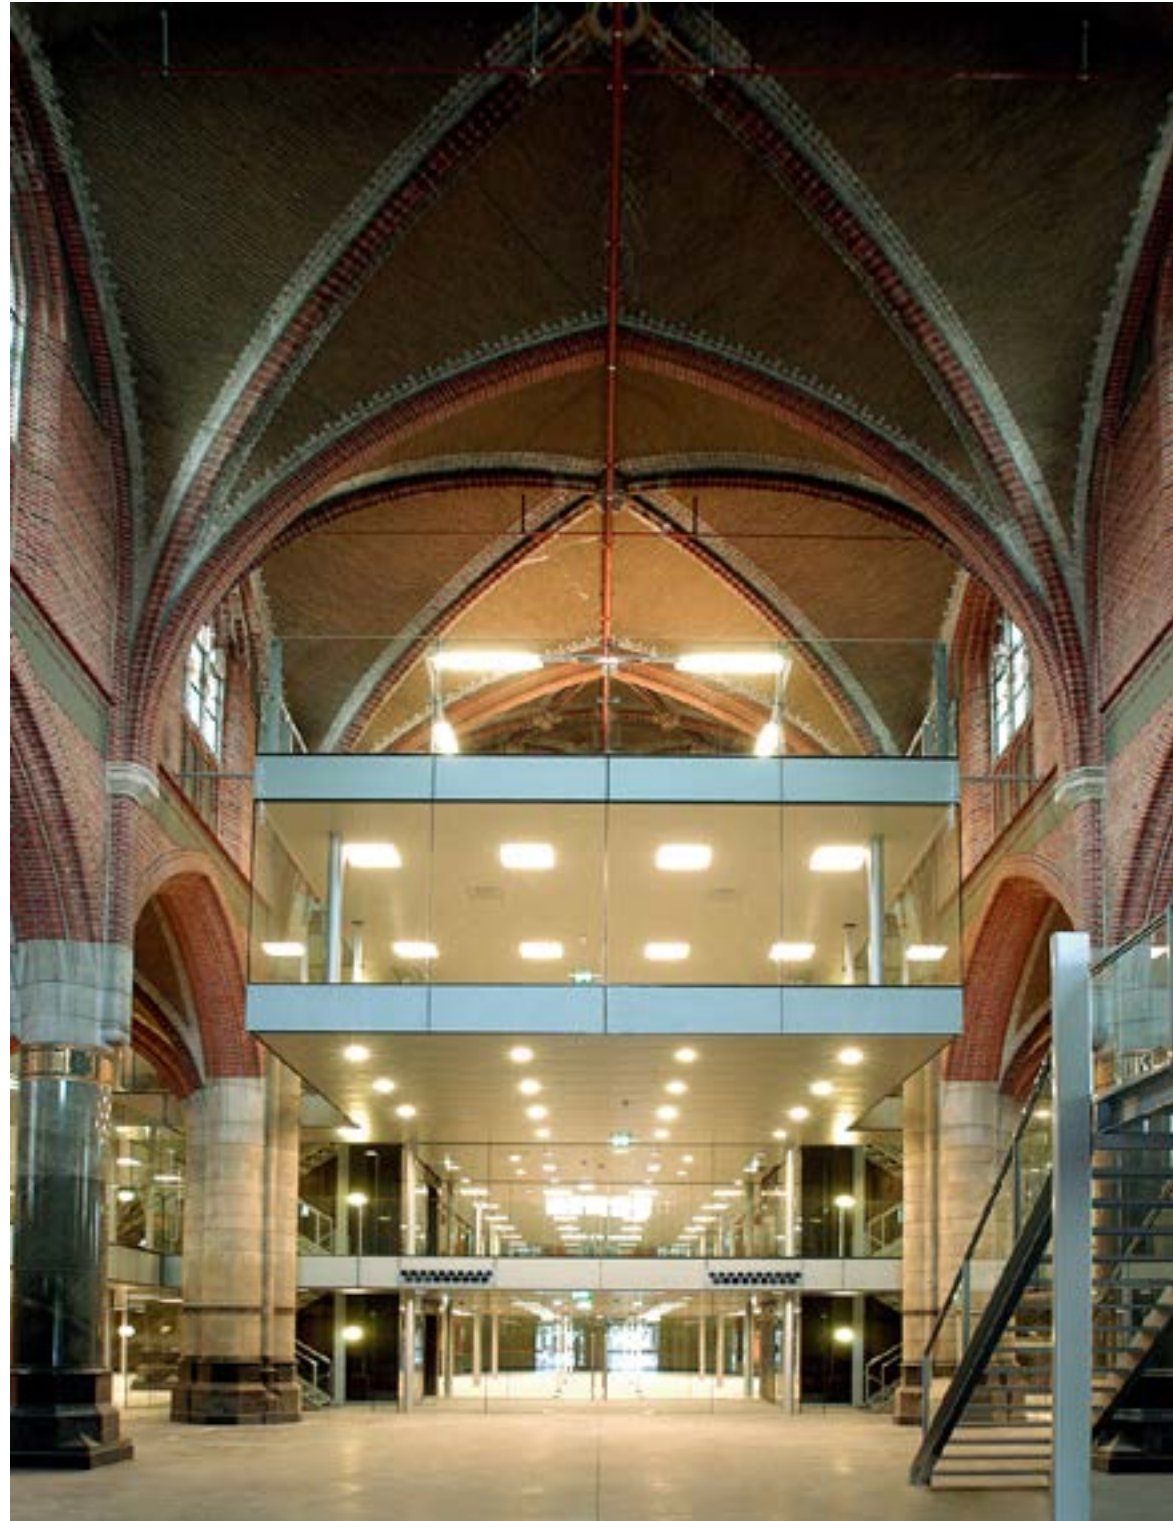
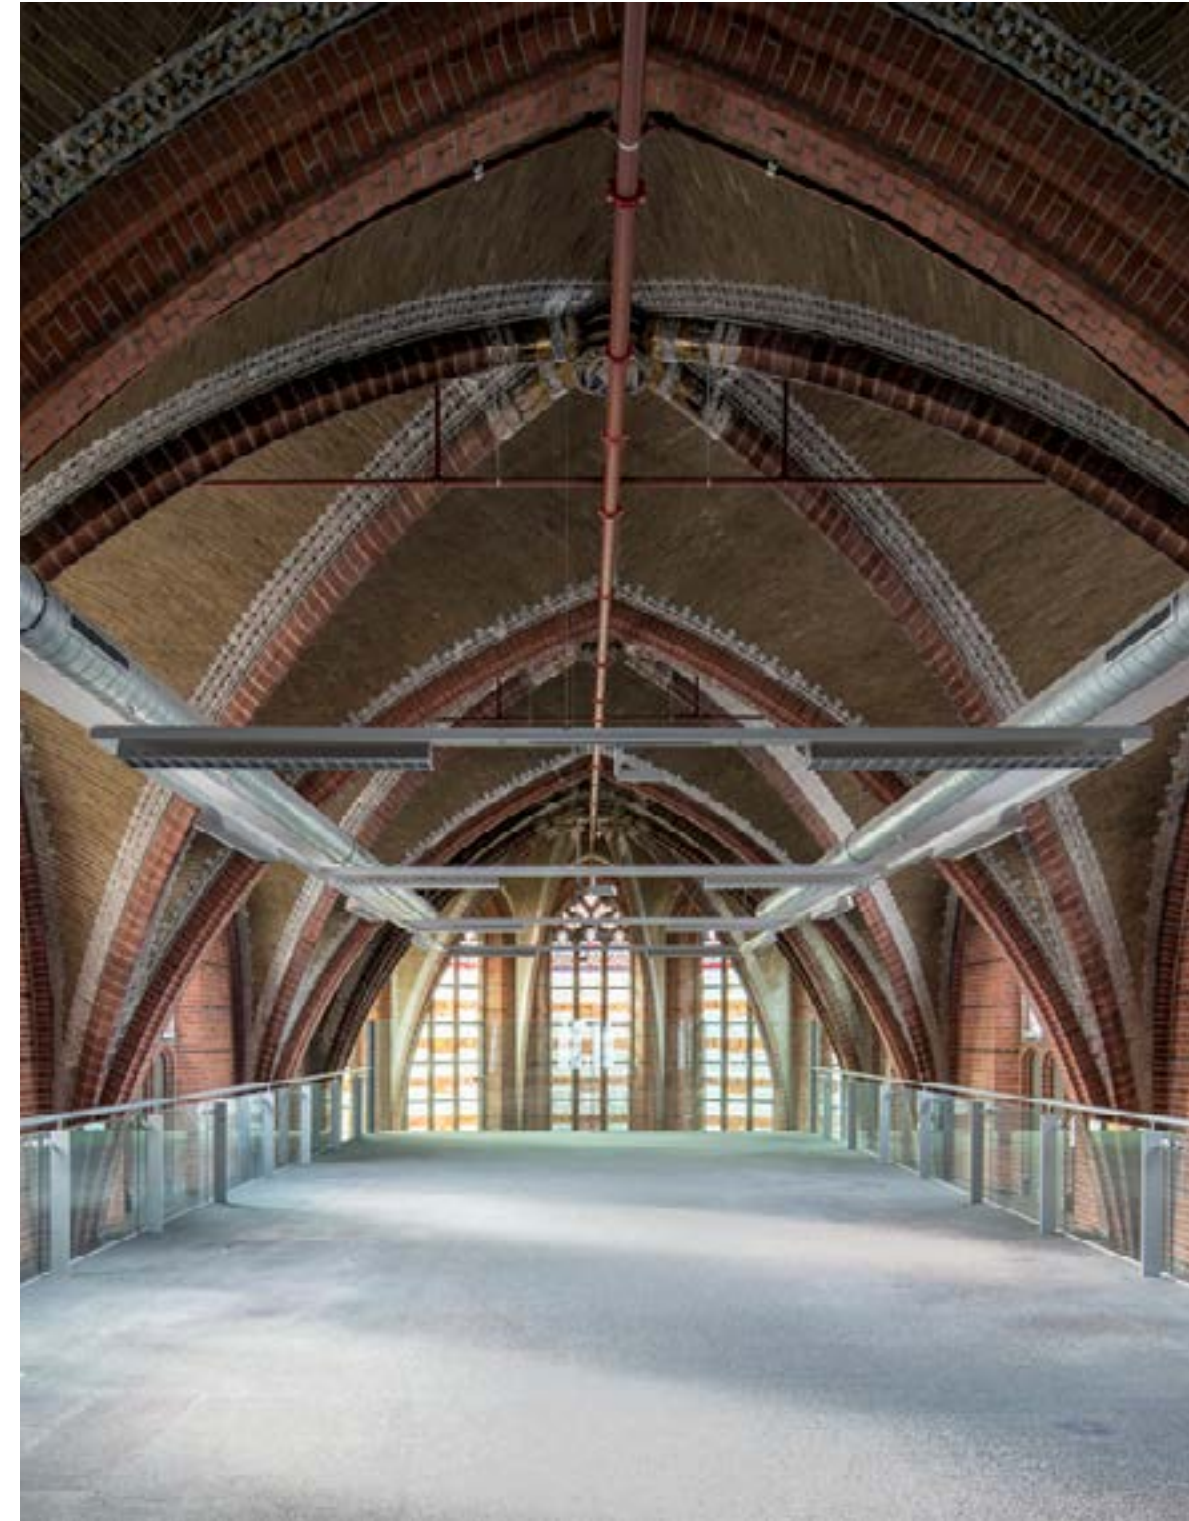
01 & 02 Volume met polyvalente ruimten geplaatst tussen de originele structuur van de Sint- Annakerk, Breda naar het ontwerp van Oomen Architecten. Bron: Oomenarchitecten.nl

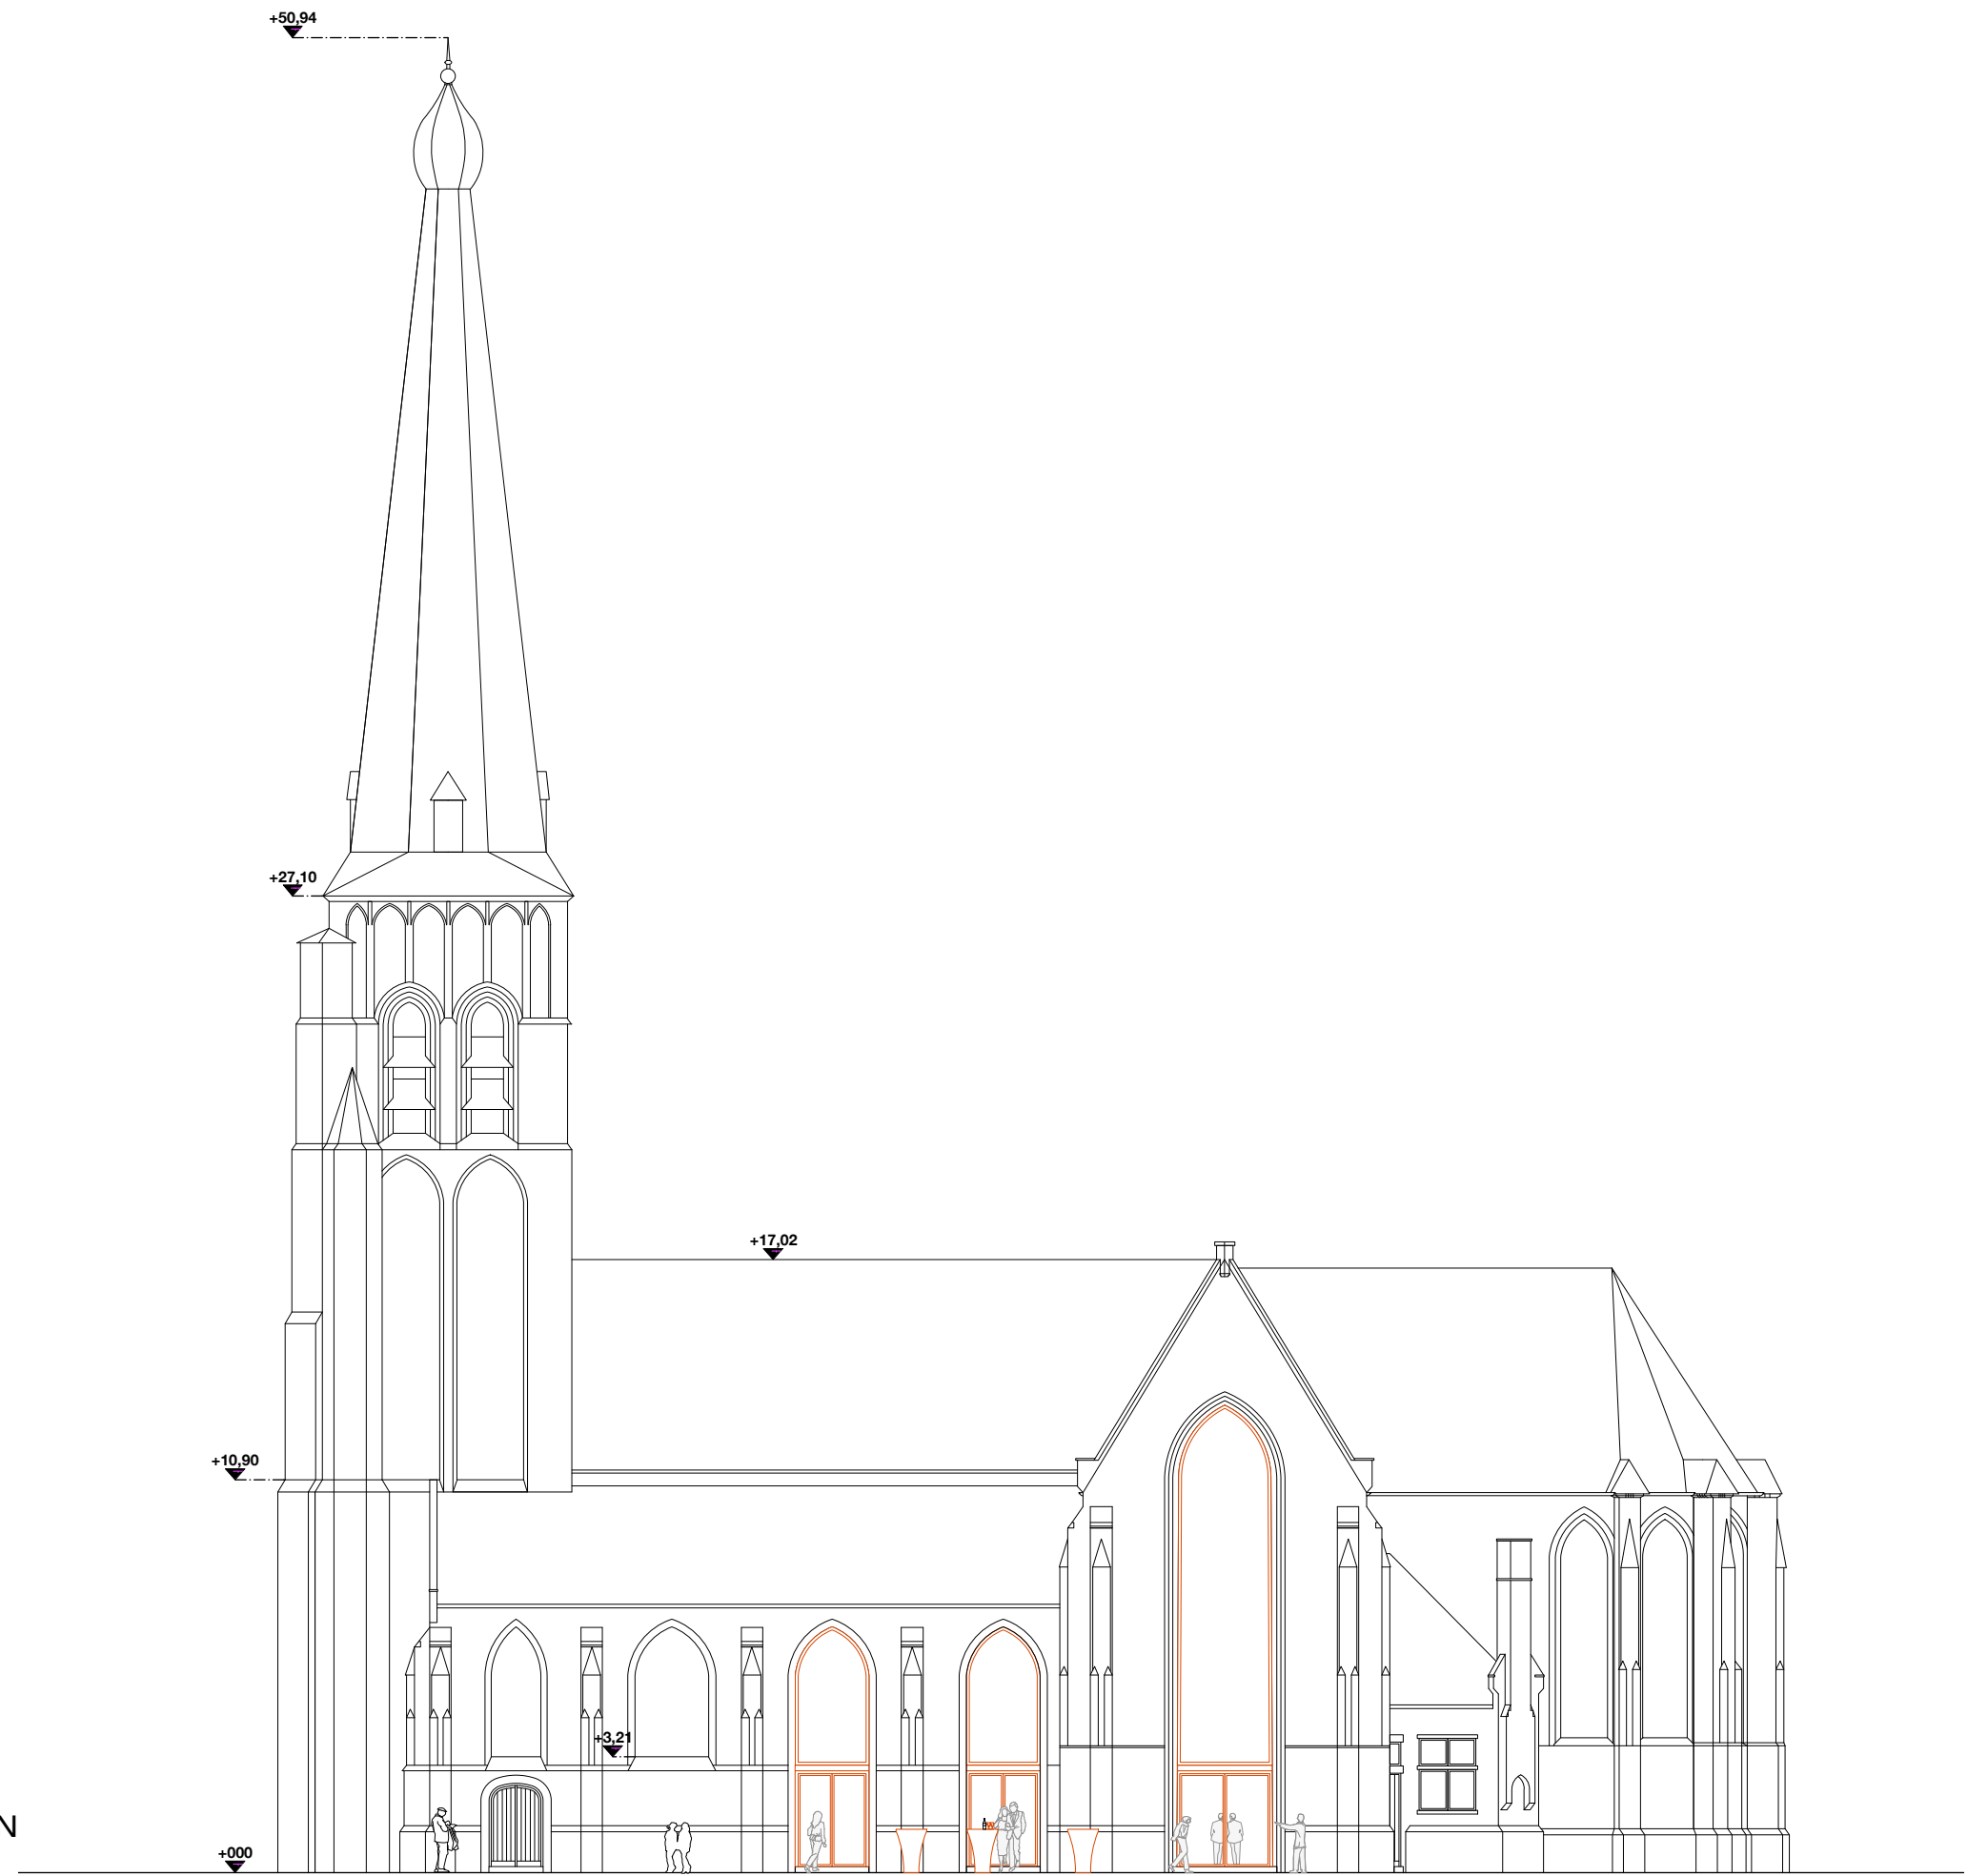
VOORKEURSSCENARIO 4 - VARIANT OPENINGEN

Zijgevel

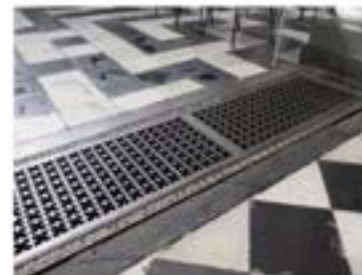
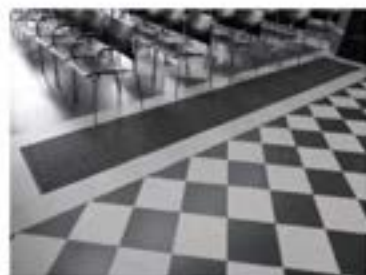
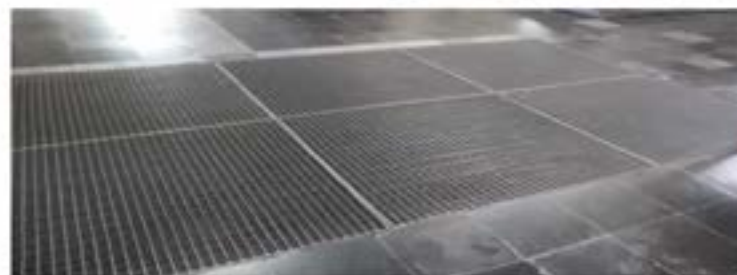
- Luchtverwarming

- Voordeel :
 - Efficiënt energieverbruik
 - Gemakkelijkere regeling
 - In theorie ook bevochtiging, ontvochtiging en luchtfiltering mogelijk
- Nadeel :
 - Warmteverlies bovenin de kerk
 - Tocht
 - Luchtcirculatie en/of koudeval
 - Geluidsoverlast
 - Risico op te grote T en RV schommelingen
 - Graven van luchtkanalen in de kerk

Hierin verschillende systemen

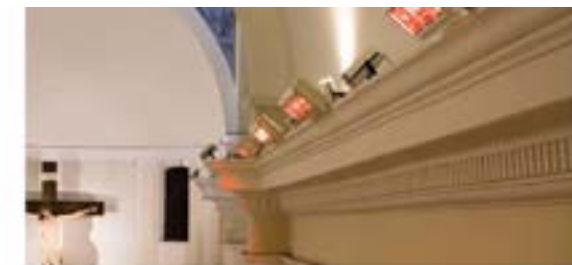
- Infraroodverwarming

- Voordeel :
 - Energie-efficiënt
 - Korte opwarmingstijd
 - Investeringskosten gering
 - Flexibel systeem
 - Relatief hoog comfortniveau
 - Minder invloed op RV
 - Weinig boren en breken in muren en vloeren
 - Werken goed onder vensters en koude wanden om stralingstemperatuur te verhogen
- Nadeel :
 - Kan leiden tot warm hoofd en koude voeten
 - Schade aan interieuronderdelen
 - Luchtstromen door koude vlakken buiten de stralingszone
 - Bij gasgestookt systeem : boren voor aanleg rookgasafvoer in gewelf meestal nodig
 - Visuele impact : oranje/rode gloed

2 grote systemen: elektrische of gas
