# SINT- VALENTINUSKERK POPPEL

Ontwerpend haalbaarheidsonderzoek n.a.v. de herbestemming van de Sint- Valentinuskerk

in opdracht van:  
GEMEENTE RAVELS

ontwerpteam:  
STUDIO OPEN KERKEN  
Tijdelijke handelsvereniging en onderzoeksgroep: RE-ST, TRANS, Petillon Ceuppens en  
endeavour

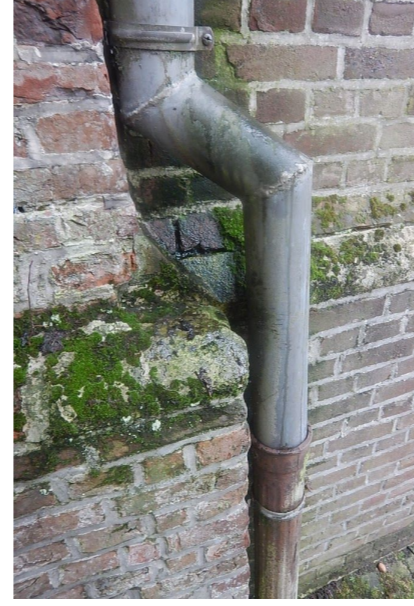
Dak [9]: verweerde vergaarbak.

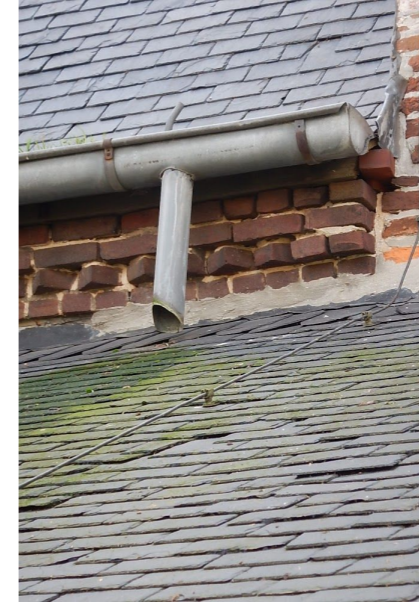
Lekke afvoer.

Te verlengen afvoer.

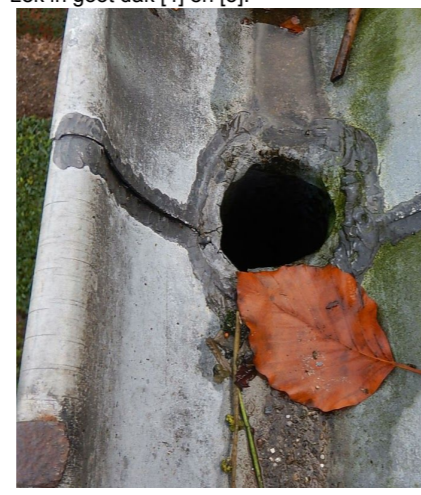
Dak [8]: gescheurde soldeernaad.

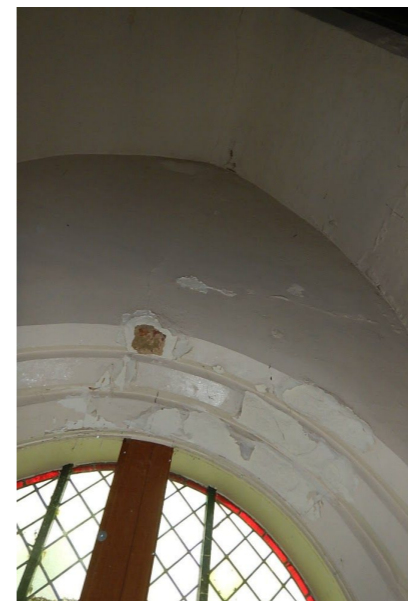
Vochtaftekening.

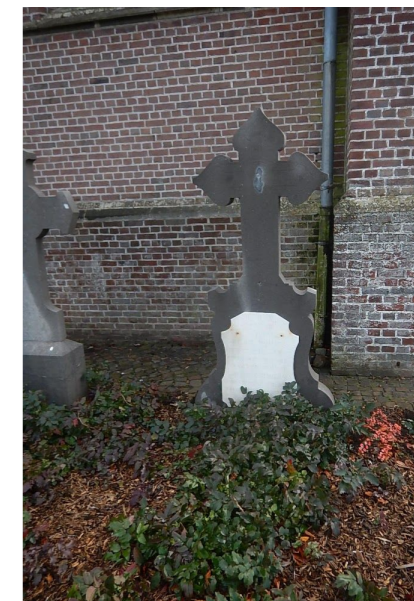
Roestige bevestigingen van het witmarmere opschrift.

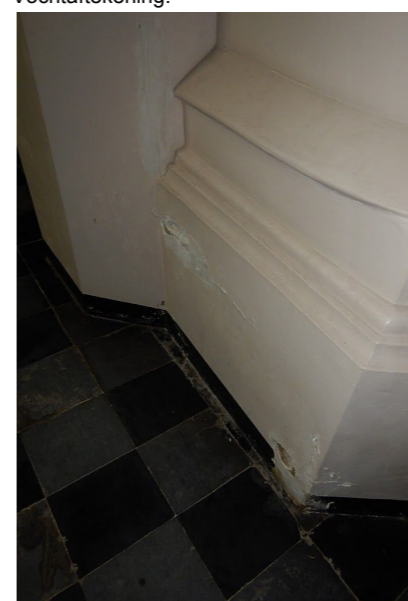
Vochtaftekening

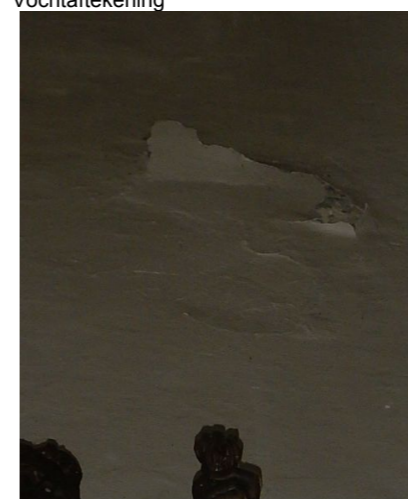
Vochtaftekening

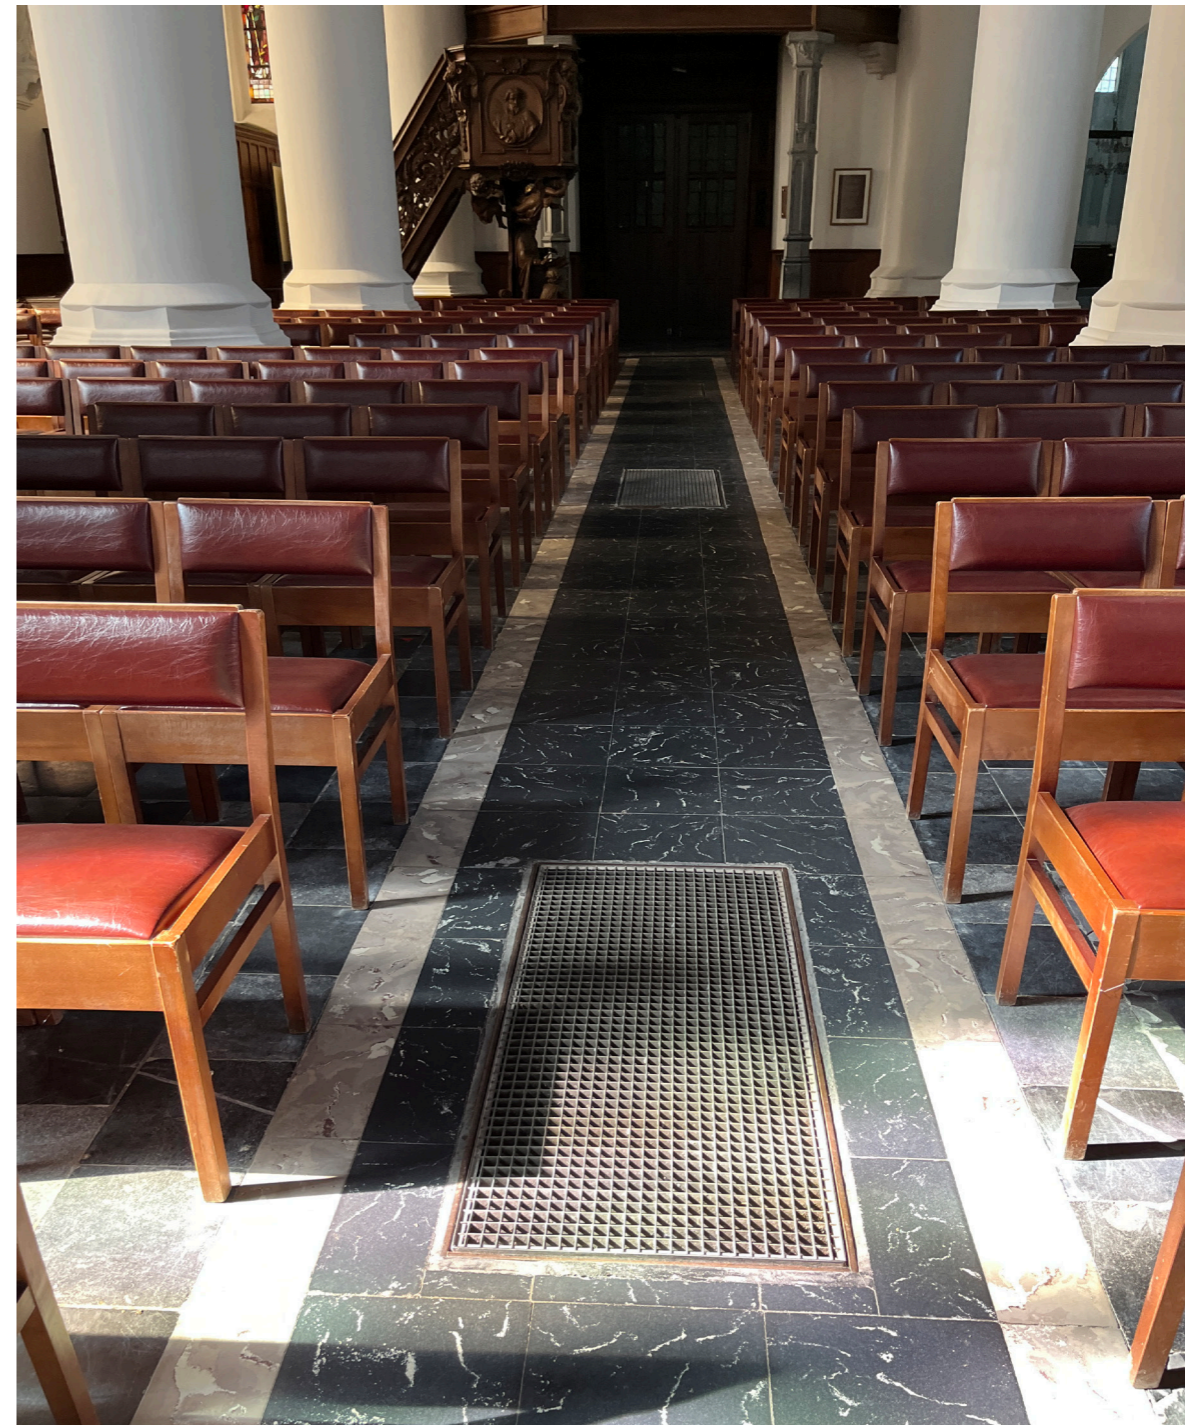
01 Integratie vloerroosters luchtverwarmingssysteem in de bestaande tegelvloer. bron: RE-ST

Ten gevolge van vochtschade en instabiliteit aan sommige daken en pinakels, is er schade aan het interieur en is de kerk op korte termijn toe aan herstellingswerken. Momenteel zorgt de instabiliteit van de pinakels voor gevaar van de publieke veiligheid. De glas-in-lood ramen dienen tevens op een zo kort mogelijke periode hersteld worden om zo verdere aantasting te voorkomen. Op de noordelijke muren zijn er op verschillende plaatsen sporen van condens zichtbaar. Dit verhoogt de vochtigheid binnenin het gebouw. De beoogde interieurrestauratie omvat: restauratie van de glas-in-loodramen, aanpassingswerken ifv de huidige vochtproblematiek, het herstellen van de afwerkingslagen van de muren, het reinigen van enkele cultuurgoederen, het herstellen van gevolgschade door vochtinsijpeling, de renovatie van verschillende daken. Met oog op de herbestemming van de kerk is het ook noodzakelijk om het binnenklimaat, de technische installaties en de veiligheid van het gebouw te verbeteren en/of te optimaliseren of zelfs volledig opnieuw te installeren.

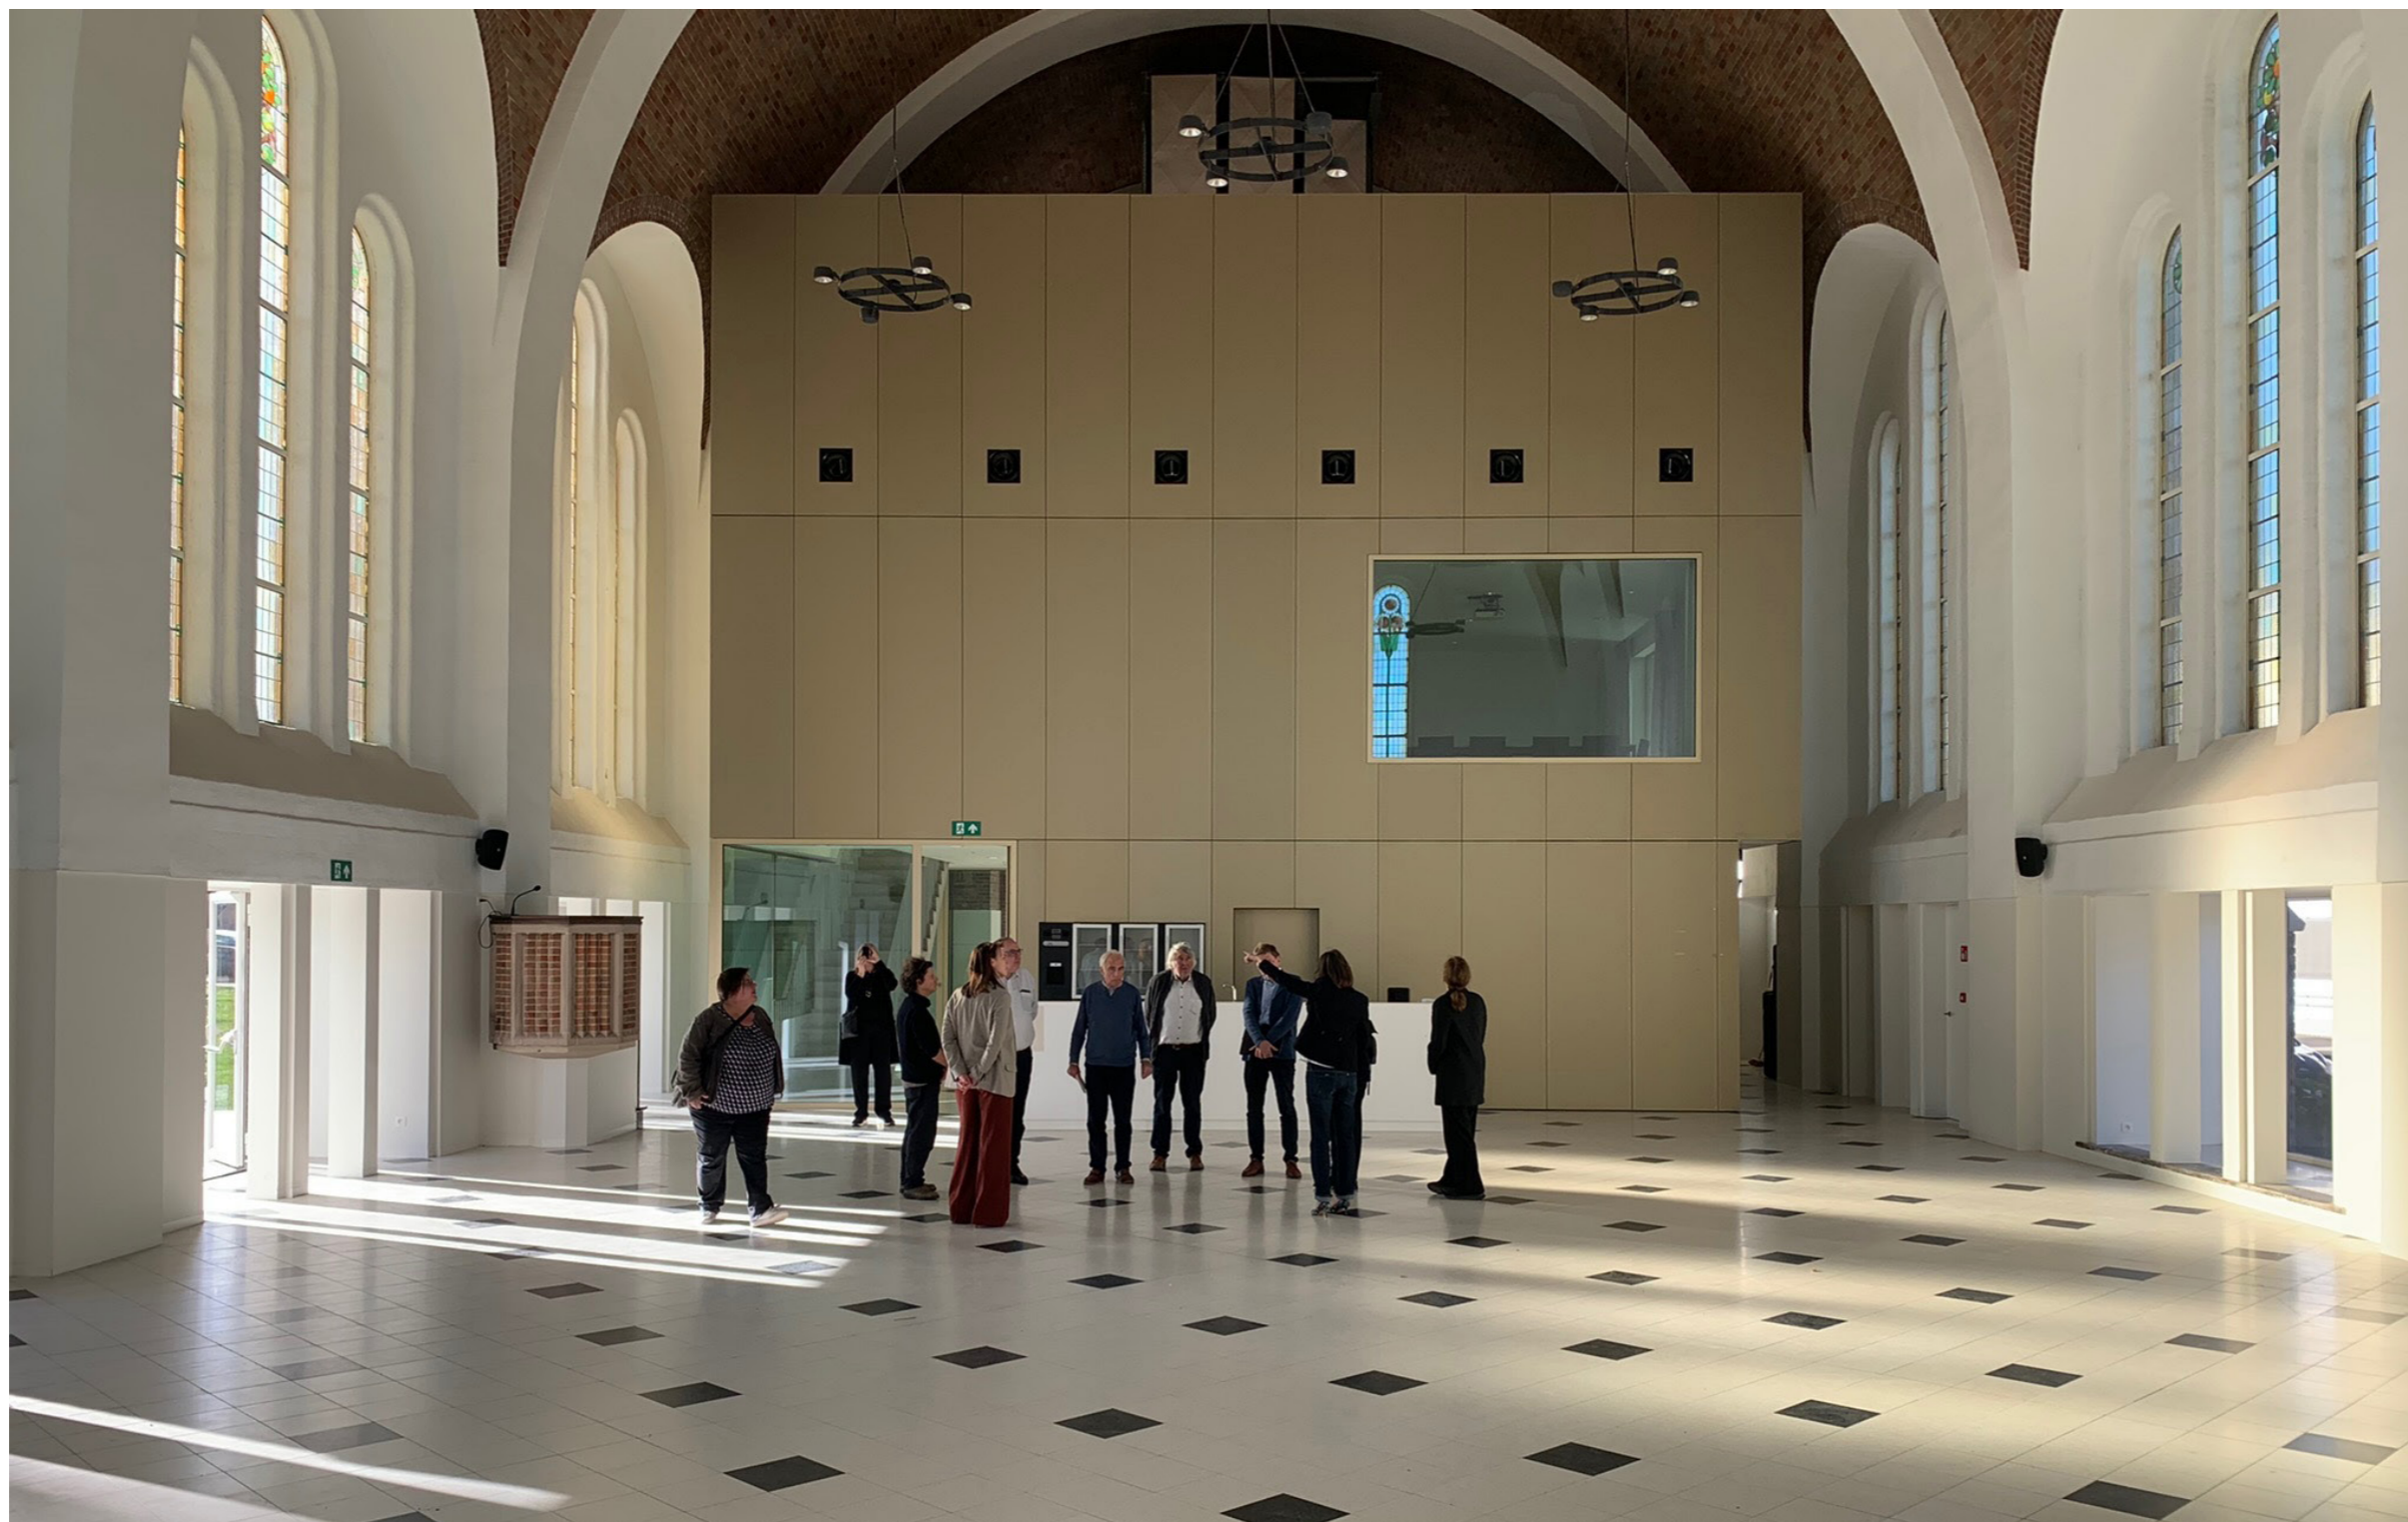
Nieuw volume met logistieke voorzieningen in het schip van de Paterskerk te Sint- Niklaas naar het ontwerp van Beel Architecten. Bron: RE-ST.
